اسم المقال: سيل (26 / 4 / 2018م) في منطقة السفارة من حي ركن الدين أسبابه، نتائجه، وسبل مواجهته (2)

اسم الكاتب: د. غزوان سلوم، د. خنساء ملحم

Flood of (26/4/2018) in the Area of Al-Sfeereh, Rukn El Deen Neighborhood: Causes, Results, and Confrontation Ways(2)

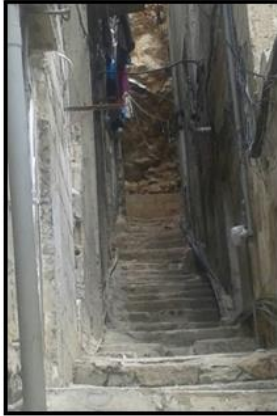
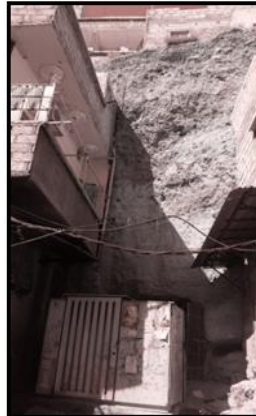
الصورتان (1-2): جرف صخري في وادي السفيرة الغربي، وأحد الأدرج المنتهية إلى جرف صخري.

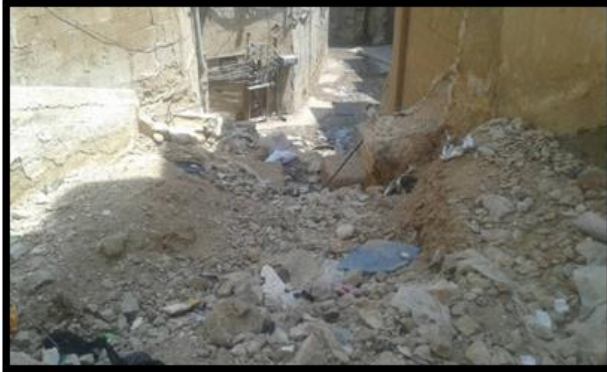
الصورة(3): أنقاض مكب متجمعة في مجرى السفيرة الغربي.

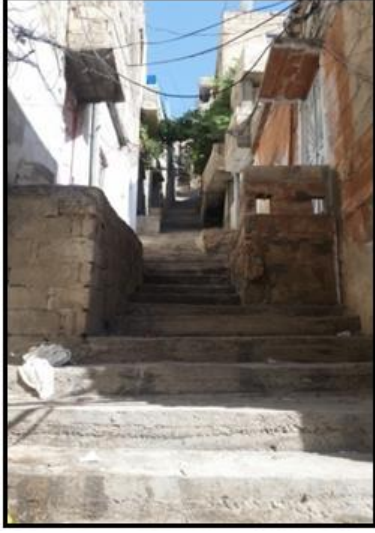
الصورة (11)

- يقع بعض المساكن على الطريق الرئيس، الذي يتطابق مع مجرى السيل وادي (السفيرة الغربي) الصورة (10) والآخر يطل على الأدرج الحجرية، التي تمثل أيضاً امتداداً اسمئياً للمجرى السيلي (السفيرة الأوسط والشرقي) الصورة (11).

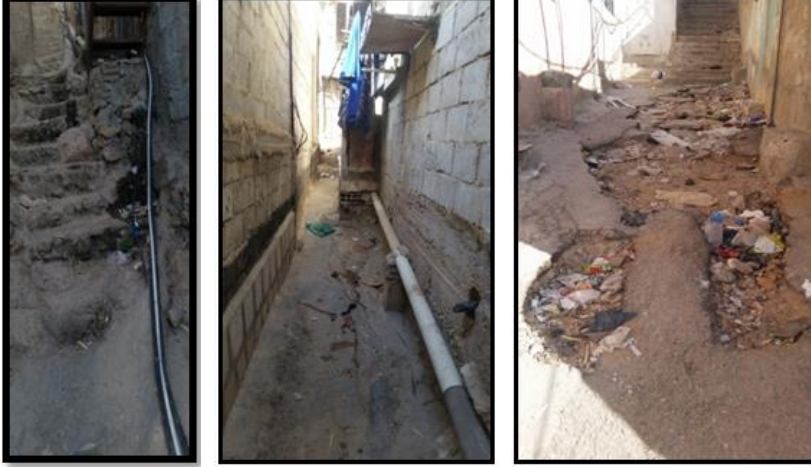
- تعدُّ هذه المسارات مختلطة الوظيفة، فهي طرق تربط المساكن العشوائية ببعضها بعضاً، وفي الوقت نفسه، هي مجاري تصريف للسيول العنيفة وقت الأمطار الكثيفة، ممَّا ترفع من خطر التصادم بينها وبين المباني، فتصبح الطرقات كالمجاري السيلية.
- تمتد شبكات البنية التحتية (مياه الشرب والصرف الصحي) على أطرافها وفوقها (شبكات أسلاك الهاتف والاتصالات الكهرياء) في الجزء العشوائي من منطقة الدراسة. الصور (14-15-16).

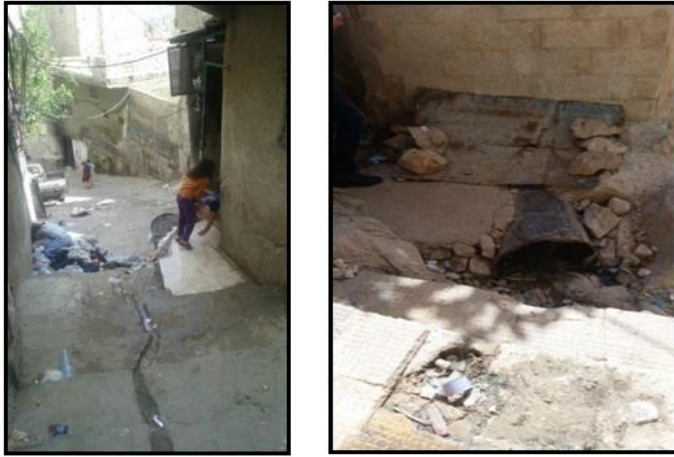
الآثار الصحية: تنحصر الآثار الصحية بحدوث أضرار صحية، بسبب عدم قدرة بعض المارة على مواجهة السيل؛ مما دفعهم للانزلاق في مجراه، وارتطامهم بما يحمله من مواد. مضافاً إلى انتشار الأمراض والأوبئة الصحية نتيجة ترك مجاري الصرف الصحي المكشوفة وتجمع القمامة والردميات. الصور (14-15). وكذلك انتشار الخوف والذعر لدى القاطنين وعدم الشعور بالأمان والاستقرار والخوف من تكرار حدوث السيول مستقبلاً. وتأثرهم بالتلوث السمعي (الضجيج) والبصري والشمي للروائح الصادرة عن تجمع القمامة والردميات وأقنية الصرف الصحي المكشوفة نتيجة حدوث السيل العارم الذي ساعد على انتشار الأمراض.

الصورتان (14- 15): تدمير أنابيب الصرف الصحي، وتراكم النفايات.

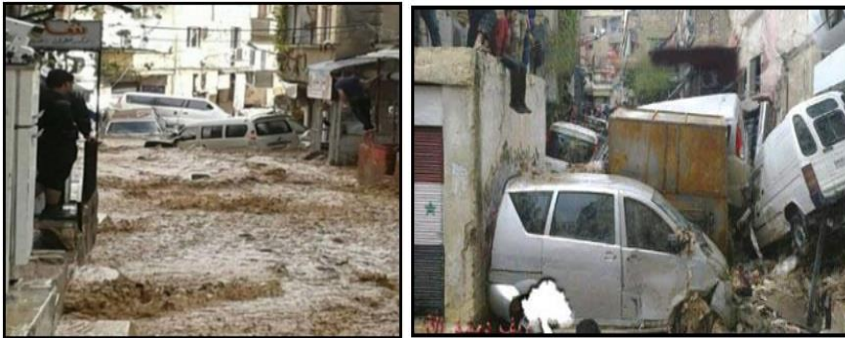
- ✓ تدمير أجزاء من البنية التحتية، وخاصة التي لها علاقة بالكهرباء والهاتف والصرف الصحي. وتحدد وتخلع الشوارع والطرق التي مر بها السيل.
- ✓ تأثر أقبية الأبنية النظامية في منطقة الدراسة بالجريان السطحي وتحت السطحي.
- ✓ تدمير جزئي لواجهات بعض المساكن الخارجية.
- ✓ تلف بضائع المحلات التجارية الواقعة على مجرى السيل الرئيس.
- ✓ تحريك ونقل السيارات من موضعها وتلف بعض منها جراء اصطدامها ببعضها وبالجدر الإسمنتية التي هي واجهات للمنازل الواقعة على مجرى السيل.

الصورتان (16-17): تدمير السيارات وتراكمها (من الشابكة) .

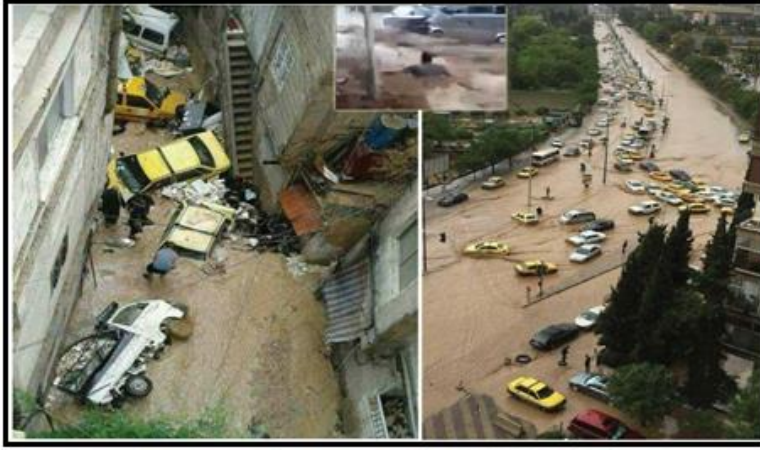
الصورة(18): انجراف السيارات وانقلابها. عن الشابكة
