اسم المقال: سيل (26 / 4 / 2018م) في منطقة السفيرة من حي ركن الدين أسبابه، نتائجه، وسبل مواجهته (2)

اسم الكاتب: د. غزوان سلوم، د. خنساء ملحم

Flood of (26/4/2018) in the Area of Al-Sfeereh, Rukn El Deen Neighborhood: Causes, Results, and Confrontation Ways(2)

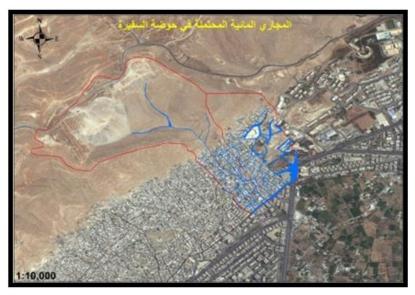
• تأخذ مسارات المجاري السيلية في المناطق العالية شديدة الانحدار شكل أدراج حجرية ضيقة تصب في المجاري الرئيسة (المجرى الشرقي والغربي)، الأمر الذي يفسر سرعة جريان مياه السيول في هذه المنطقة، وتكون في المناطق الأقل انحدارًا، عبارة عن طرق اسفلتية دون أرصفة للعابرين من المشاة، تنتشر على جوانبها المحلات التجارية، وهي أيضًا مواقف لبعض السيارات التي تعرضت لأضرار فادحة، بسبب التصادم فيما بينها من جهة، ومع المحلات التجارية والمساكن من جهة أخرى، في أثناء جرف السيول لها، فتعرضت الطرقات للتخلع والتدمير في بعض أجزائها. الشكل(16).

الشكل(16): الطرقات ومسارات المجاري المائية في منطقة السفيرة.

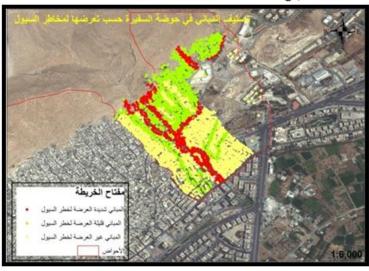
الشكل(17): تصنيف الأبنية التي تعرضت لخطر السيول.

بناءً على المسح الميداني للأبنية السكنية في الشوارع الثلاثة الرئيسة، وتفرعاتها، وتحليل الصورة الفضائية ذات قدرة التمييز العالية (60)سم، أُحصِي عدد الأبنية، وصنئفت حسب مستوى تعرضها لخطر السيول، الشكل(17) والملحق(2)، على النحو الآتى:

1. مبان شديدة التأثر بخطر السيول وعددها (415مبنى) من إجمالي عدد المباني في المنطقة (2780مبنى)، ونسبتها (41.9%) تنتشر على طول امتداد مجرى حوض السفيرة الغربي والأوسط والشرقي، ومكان التقائهما في حي وانلي وانتهائهما في شارع أسد الدين. والأبنية المطلة على المسيلين القصيرين الشمالي والشرقي في منطقة السفح الشرقي.

2. مبانٍ أقل تأثرًا بخطر السيول: وعددها (1026مبنى) من إجمالي عدد المباني في المنطقة، ونسبتها (36.9%)؛ وهي الأبنية التي تمند بين المجاري الثلاثة خلف الأبنية المطلة بشكل مباشر على المجاري الرئيسة الثلاثة، بحيث يرتفع عددها في منطقة ما قبل التقائهم المجاري الثلاثة (حي وانلي) وينخفض في منطقة ما بعد التقائهم نظرًا لاتساع الطرقات وانخفاض درجة الانحدار.

3. مبان آمنة لا تتأثر بخطر السيول عددها (1339)مبنى، من إجمالي عدد المباني في المنطقة، ونسبتها (48.2%)؛ وهذه الأبنية بعيدة عن مرور المجاري الرئيسة الثلاثة، تمتد إلى اليسار وعلى طول امتداد المجرى الغربي حتى أوتستراد ركن لدين، وعلى اليمين من مجرى النقائها المجاري الثلاثة، كما تنتشر نسبة محدودة من الأبنية بين المجرى الأوسط والشرقي.

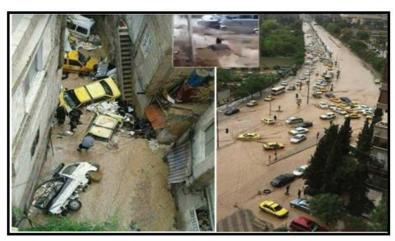
الصورة (18): انجراف السيارات وانقلابها. عن الشابكة
