سبل (2018/4/26 م) في منطقة السفيرة من حي ركن الدين أسبابه، نتائجه، وسبل مواجهته (2)

- د. غزوان سلوم*
د. خنساء ملحم*

Flood of (26/4/2018) in the Area of Al-Sfeereh, Rukn El Deen Neighborhood: Causes, Results, and Confrontation Ways(2)

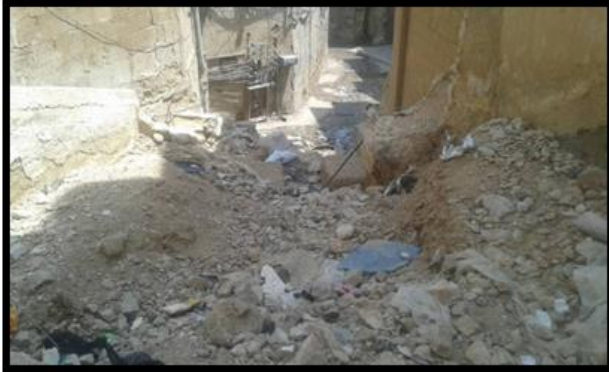
2. مكب قاسيون للقمامة: Landfill يشغل مساحة قدرها (277.2 دونماً) من إجمالي مساحة المنطقة الدراسة. الشكل (11). يعود لعام (2012)م، بسبب توتر الأوضاع الأمنية والحرب في تلك المنطقة، إلى البحث عن البديل، فكان الاعتماد على مكب النفايات في جبل قاسيون، المكان الأنسب من وجهة نظر المحافظة- وتثقل القمامة عبر سيارات وممرات محيطة خاصة به. لكن مع عودة مكب نجها للخدمة عام (2014)م، أصبح الاعتماد عليه فقط ليلاً، وعلى المكب المذكور نهائياً. إلا أن نقل الردميات منه إلى الأزقة ما زال مستمرًا، صورة (3) شكل (12).

الصورة(3): أنقاض مكب متجمعة في مجرى السفيرة الغربي.

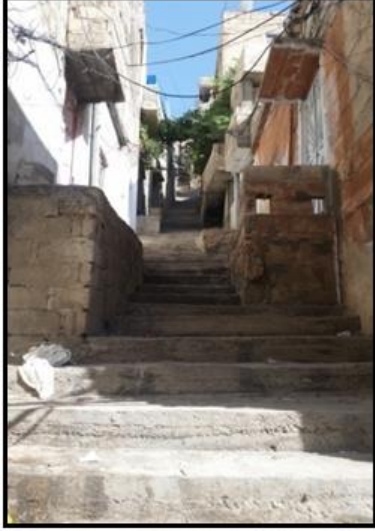
الصورة (11)

- يقع بعض المساكن على الطريق الرئيس، الذي يتطابق مع مجرى السيل وادي (السفيرة الغربي) الصورة (10) والآخر يطل على الأدرج الحجرية، التي تمثل أيضاً امتداداً اسمئياً للمجرى السيلي (السفيرة الأوسط والشرقي) الصورة (11).

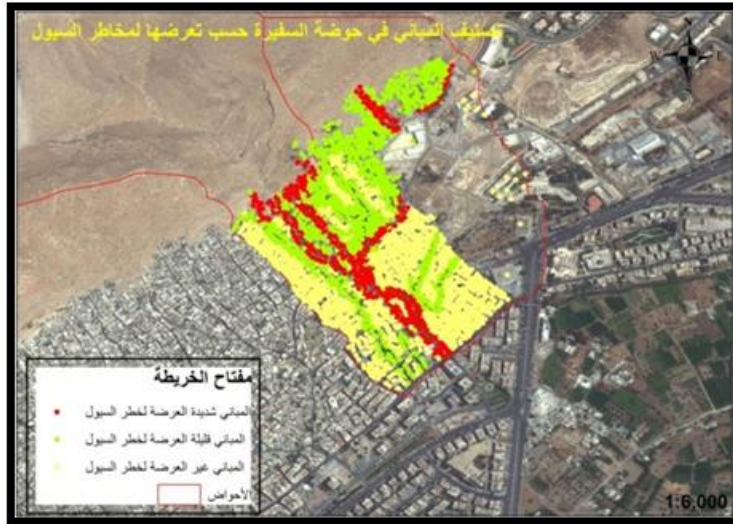
الشكل(17): تصنيف الأبنية التي تعرضت لخطر السيول.

1. مبانٍ شديدة التأثير بخطر السيول وعددها (415مبنى) من إجمالي عدد المباني في المنطقة (2780مبنى)، ونسبتها (14.9%) تنتشر على طول امتداد مجرى حوض السفيرة الغربي والأوسط والشرقي، ومكان التقائهما في حي وانلي وانتهائهما في شارع أسد الدين. والأبنية المطلة على المسيلين القصيرين الشمالي والشرقي في منطقة السطح الشرقي.

2. مبانٍ أقل تأثرًا بخطر السيول: وعددها (1026مبنى) من إجمالي عدد المباني في المنطقة، ونسبتها (36.9%)؛ وهي الأبنية التي تمتد بين المجاري الثلاثة خلف الأبنية المطلة بشكل مباشر على المجاري الرئيسية الثلاثة، بحيث يرتفع عددها في منطقة ما قبل التقائهم المجاري الثلاثة (حي وانلي) وينخفض في منطقة ما بعد التقائهم نظرًا لاتساع الطرقات وانخفاض درجة الانحدار.

3. مبانٍ آمنة لا تتأثر بخطر السيول عددها (1339مبنى)، من إجمالي عدد المباني في المنطقة، ونسبتها (48.2%)؛ وهذه الأبنية بعيدة عن مرور المجاري الرئيسية الثلاثة، تمتد إلى اليسار وعلى طول امتداد المجرى الغربي حتى أوتسترداد ركن لدين، وعلى اليمين من مجرى التقائهما المجاري الثلاثة، كما تنتشر نسبة محدودة من الأبنية بين المجرى الأوسط والشرقي.

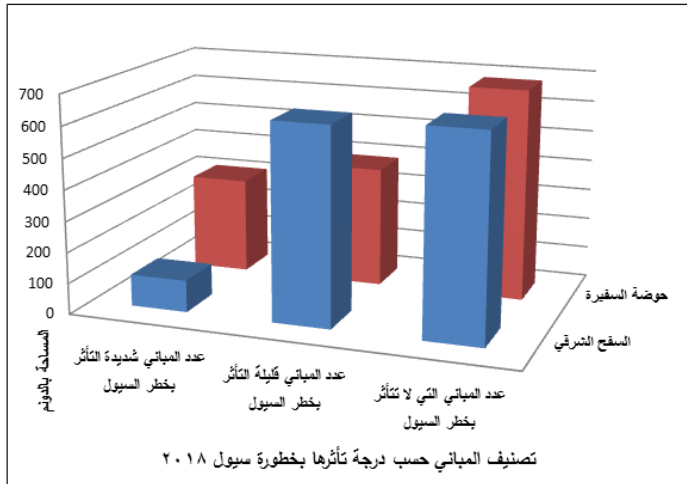
الشكل (18): تصنيف المباني في منطقة الدراسة حسب درجة تأثرها بالسيول

- ✓ ارتفاع نسبة المباني الشديدة التأثر بخطر السيول في الحوض الغربي (22.5%) عنه في السفح الشرقي (7.4%)، لانتساع حوض تصريفه، وكبر حجم المياه المتدفقة.
- ✓ أمّا بالنسبة إلى المباني الأقل تأثراً بخطر السيول، فقد ارتفعت نسبتها في السفح الشرقي إلى (45.6%) عن نسبتها في الحوض الغربي (28%)، نظراً لسعة امتداد منطقة سفح وادي هريرة، التي تأخذ الشكل المثلثي من ناحية، وتأثرها بعدد أقل من السيول القصيرة والضحلة القادمة من السفح من ناحية أخرى، أما في منطقة الحوض الغربي فتتحصّر الأبنية الأقل تأثراً بخطر السيول بين المجرى الأوسط بشكل طولي، وبمساحة أقل اتساعاً من منطقة السفح الشرقي.

- ✓ تتقارب نسبة المباني الآمنة في كل من منطقة السفح الشرقي (47%) ومنطقة الحوض الغربي (49.4%)، نظراً لاشتراكهما في خاصية البعد عن المجاري الرئيسية التي حدثت فيها السيول الخطرة.

- ✓ تبين أن هناك مباني متضررة لا تقع على الشوارع الرئيسية، والسبب هو اختلاف انحدار الطرقات، الذي أدى دوراً خطيراً في توجيه السيل نحو الأزقة والطرقات الفرعية.

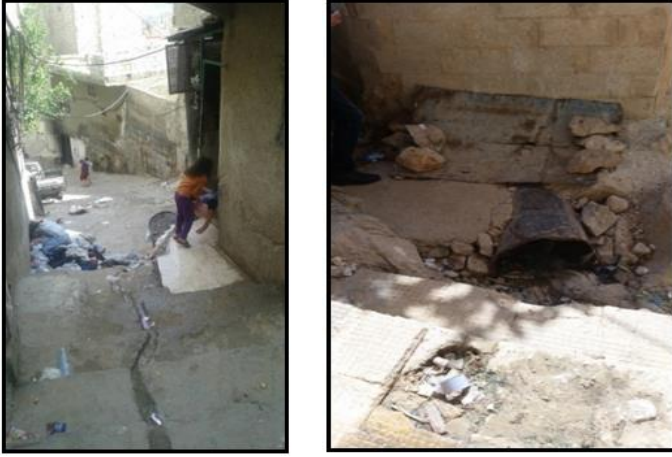
2. وجود كميات من الردميات والأتربة في بعض الأزقة.
 3. تخريب شبكة الصرف الصحي في بعض المواقع جراء حدوث السيول وتكسفها وتصريفها منتجاتها على الطرق (الأودية) الواصلة بين المساكن، وتضررهم من الروائح الكريهة والتلوث الحاصل سبب أمراضاً تحسسية وجسدية جراء انغماس الأطفال للعب بالقرب منها (حي السفيرة الغربي).

الصورتان (14- 15): تدمير أنابيب الصرف الصحي، وتراكم النفايات.

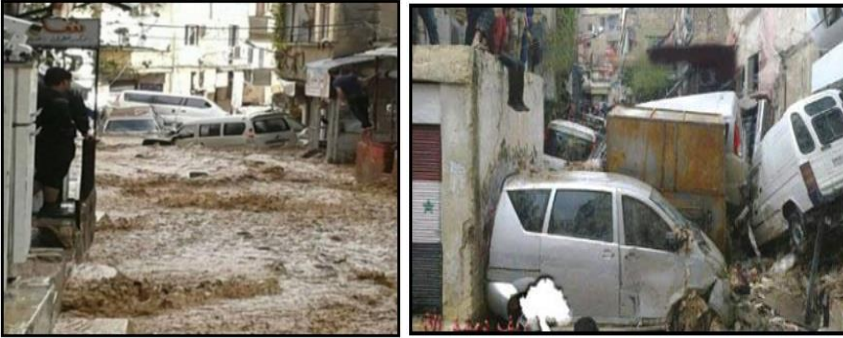
الصورتان (16-17): تدمير السيارات وتراكمها (من الشابكة) .
