سبل (2018/4/26 م) في منطقة السفيرة من حي ركن الدين أسبابه، نتائجه، وسبل مواجهته (2)

- د. غزوان سلوم*
د. خنساء ملحم*

Flood of (26/4/2018) in the Area of Al-Sfeereh, Rukn El Deen Neighborhood: Causes, Results, and Confrontation Ways(2)

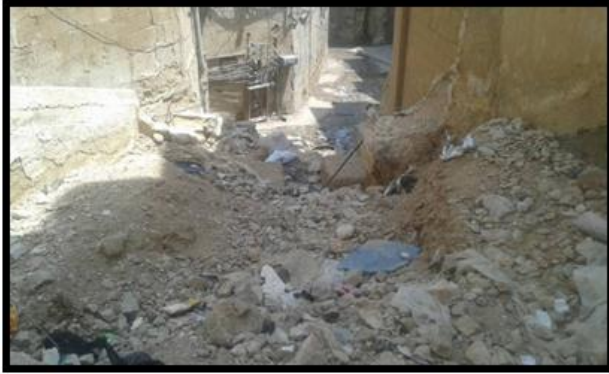
2. مكب قاسيون للقمامة: Landfill يشغل مساحة قدرها (277.2 دونماً) من إجمالي مساحة المنطقة الدراسة. الشكل (11). يعود لعام (2012)م، بسبب توتر الأوضاع الأمنية والحرب في تلك المنطقة، إلى البحث عن البديل، فكان الاعتماد على مكب النفايات في جبل قاسيون، المكان الأنسب من وجهة نظر المحافظة- وتثقل القمامة عبر سيارات وممرات محيطة خاصة به. لكن مع عودة مكب نجها للخدمة عام (2014)م، أصبح الاعتماد عليه فقط ليلاً، وعلى المكب المذكور نهائياً. إلا أن نقل الردميات منه إلى الأزقة ما زال مستمرًا، صورة (3) شكل (12).

الصورة(3): أنقاض مكب متجمعة في مجرى السفيرة الغربي.

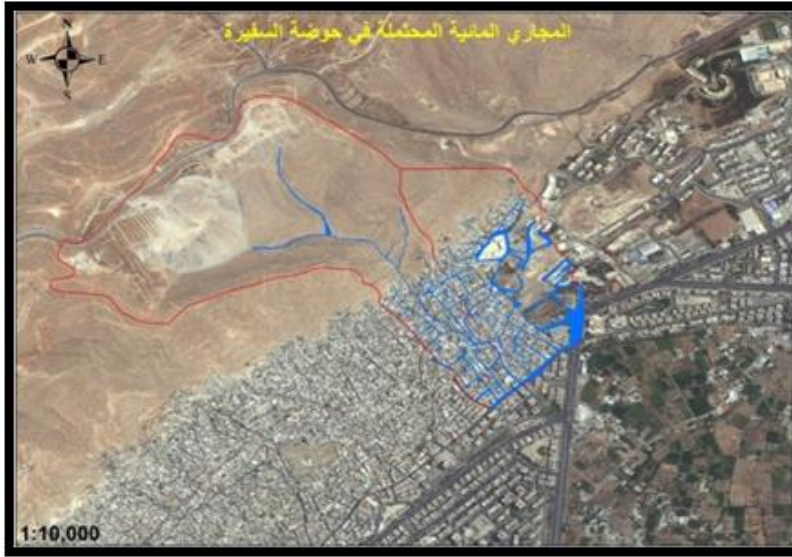
- تأخذ مسارات المجاري السيلية في المناطق العالية شديدة الانحدار شكل أدراج حجرية ضيقة تصب في المجاري الرئيسية (المجرى الشرقي والغربي)، الأمر الذي يفسر سرعة جريان مياه السيول في هذه المنطقة، وتكون في المناطق الأقل انحداراً، عبارة عن طرق اسفلتية دون أرصفة للعابرين من المشاة، تنتشر على جوانبها المحلات التجارية، وهي أيضاً مواقف لبعض السيارات التي تعرضت لأضرار فادحة، بسبب التصادم فيما بينها من جهة، ومع المحلات التجارية والمساكن من جهة أخرى، في أثناء جرف السيول لها، فتعرضت الطرقات للتخلع والتدمير في بعض أجزائها. الشكل (16).

الشكل(16): الطرقات ومسارات المجاري المائية في منطقة السفيرة.

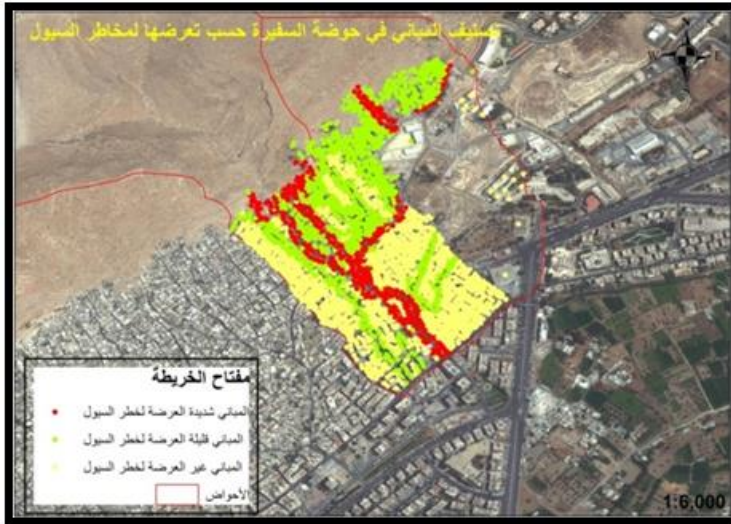
1. مبانٍ شديدة التأثير بخطر السيول وعددها (415مبنى) من إجمالي عدد المباني في المنطقة (2780مبنى)، ونسبتها (14.9%) تنتشر على طول امتداد مجرى حوض السفيرة الغربي والأوسط والشرقي، ومكان التقائهما في حي وانلي وانتهائهما في شارع أسد الدين. والأبنية المطلة على المسيلين القصيرين الشمالي والشرقي في منطقة السطح الشرقي.

2. مبانٍ أقل تأثرًا بخطر السيول: وعددها (1026مبنى) من إجمالي عدد المباني في المنطقة، ونسبتها (36.9%)؛ وهي الأبنية التي تمتد بين المجاري الثلاثة خلف الأبنية المطلة بشكل مباشر على المجاري الرئيسية الثلاثة، بحيث يرتفع عددها في منطقة ما قبل التقائهم المجاري الثلاثة (حي وانلي) وينخفض في منطقة ما بعد التقائهم نظرًا لاتساع الطرقات وانخفاض درجة الانحدار.

3. مبانٍ آمنة لا تتأثر بخطر السيول عددها (1339مبنى)، من إجمالي عدد المباني في المنطقة، ونسبتها (48.2%)؛ وهذه الأبنية بعيدة عن مرور المجاري الرئيسية الثلاثة، تمتد إلى اليسار وعلى طول امتداد المجرى الغربي حتى أوتسترداد ركن لدين، وعلى اليمين من مجرى التقائهما المجاري الثلاثة، كما تنتشر نسبة محدودة من الأبنية بين المجرى الأوسط والشرقي.

الشكل (17): تصنيف الأبنية التي تعرضت لخطر السيول.
