## سبيل (2018/4/26 م) في منطقة السفيرة من حي ركن الدين أسبابه، نتائجه، وسبل مواجهته (1)

عانت منطقة السفيرة في حي ركن الدين الدمشقي عند النهاية الشرقية لجبل قاسيون، من كارثة السيول يوم (2018/4/26م)، وقد بينت الدراسة الميدانية، وجود عدة عوامل جغرافية، أدت دوراً مهماً في تحويل السيول من ظاهرة طبيعية إلى خطر يهدد القاطنين وممتلكاتهم، منها: اقتطاع السكان لأقدام جبل قاسيون، وتحويلها إلى جروف حادة، وبناء الحي دونها مباشرة، وشدة انحدار السفوح، والقطاعات الدنيا للمجاري السيلية، التي راوحت على التوالي بين (10-12) و(35-50) درجة. كما زود مكب القمامة -الآخذ بالتوسع في القطاع الأعلى لحوض وادي السفيرة- السيول بالحمولة المختلطة. ومن الخصائص الجيومورفولوجية التي أسهمت في زيادة سرعة المياه، كثرة الركب والسقطات الحادة قبيل مخرج وادي السفيرة، وقصر سفح هريرة مع شدة انحداره. وتم من خلال تطبيق المعادلات الرياضية، تقدير أهم الخصائص الهيدرولوجية للسيل، كزمن وصول المياه إلى الأحياء السكنية، الذي راوح بين (13-16) دقيقة، وكمية التصريف، التي قدرت بنحو (100) م<sup>3</sup>/ثا، أمّا سرعة الجريان فراوحت بين (13-22) م/ثا.

## **Flood of (26/4/2018) in the Area of Al-Sfeereh, Rukn El Deen Neighborhood: Causes, Results, and Confrontation Ways(1)**

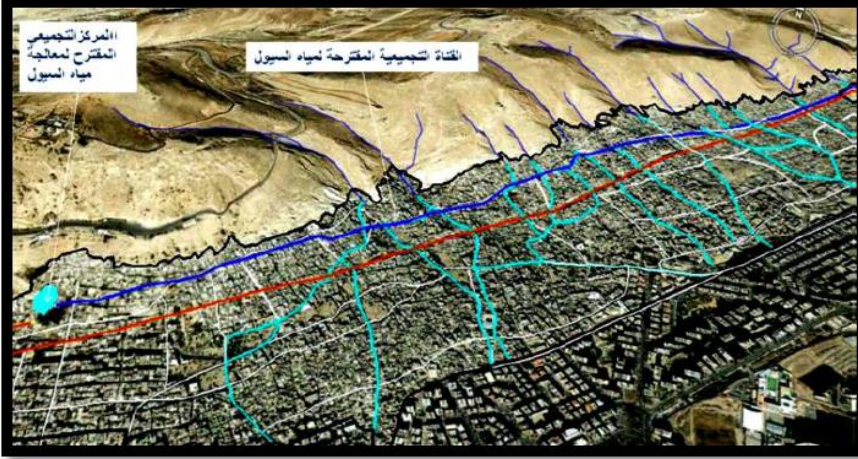
والتخطيط الإقليمي لقاسيون، تناول العديد من الجوانب الجيولوجية كأنواع الصخور الكلسية، ومواقع الانزلاقات، وامتداد صدع دمشق، والكهوف. كما اقترح حلولاً لمواجهة خطر السيول (من وجهة نظر جيولوجية- هندسية بحتة). كوضع قنوات صرف تقطع الطرقات بشكل مواز لصدع دمشق. تتجمع في قناة رئيسية، لتنتهي بدورها إلى مجمع مقترح غربي جبل قاسيون. وبين التقرير خطورة موقع مكب الردميات في القطاع الأعلى من حوض وادي السفيرة، وأوصى بإيقاف العمل به. وتدعيم الجهات الجنوبية منه بجر استناديه. الصورة(2).

الصورة(2): مقترح قناة الحماية من سيول جبل قاسيون (بالأزرق).

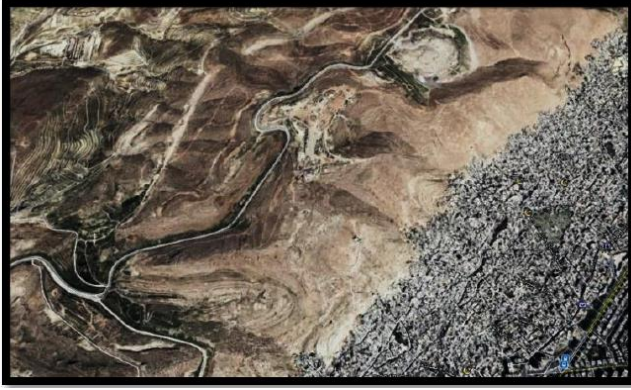
إلا أن الدراسة الميدانية أكدت جنوح الطرف الجنوبي الغربي من كتلة شرقي قاسيون إلى حدود قصوى من الطي، لتتحول إلى طية نائمة أو مستلقية Recumbent fold. وقد انعكس هذا الوضع البنائي سلباً على المخطط العمراني العشوائي للحي، فمع ضيق الطية وشدة ميل جناحها الجنوبي الغربي، اضطر السكان للبناء، والتوسع العمراني دون القدرة على إنشاء مصاطب كتلك التي تلاحظ في جادات المهاجرين. الصورة(3).

الصورة(3): الطيبة المستنقية عند الطرف الجنوبي الشرقي لجبل الأكراد.

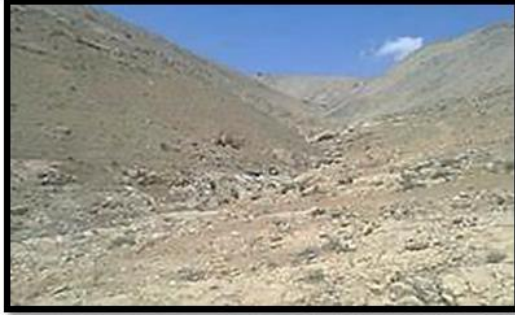
بلغ الانحدار العام للمنطقة الجبلية الطبيعية وفق معادلة (Young: 1972, P: 173) نحو (11,6) درجة مئوية، وللمنطقة الحضرية (9,6) درجة مئوية، إلا أن التحري الميداني، والقياس المباشر، أكد وجود أربع مناطق متباينة في انحدارها من حوض وادي السفيرة، هي على التوالي: من الأعلى نحو نهاية الوادي: سفوح المكب (30-35) درجة، وانحدار المجريين السيليين الرئيسين (2-5) درجات قبيل نقطة الترافد، وقطاع الجروف بين (35-70) درجة. وأخيراً، الجرف الصخري الذي تنتهي إليه السيول باتجاه الحي، وانحداره بين (60-80) درجة. ويعدّ الجزء الأخير من أخطر مواقع الوادي، فكلما اشتد الانحدار انخفضت الطاقة التسريبيهة infiltration capacity، وتسارعت المياه الجارية بفعل الجاذبية الأرضية (6: P: 2010. ISBN)، وبذلك تقوم السيول بالعمليات الجيومورفولوجية من حت ونقل بقوة، محتفظة بمعظم كمية الهطل، ومع تزودها بحمولة حجرية وحصوية ورملية ترتفع قدرتها على التدمير. صورتان (4-5).

الصورة(4): المجري الرئيس الأيسر، بركبه وسقطاته.

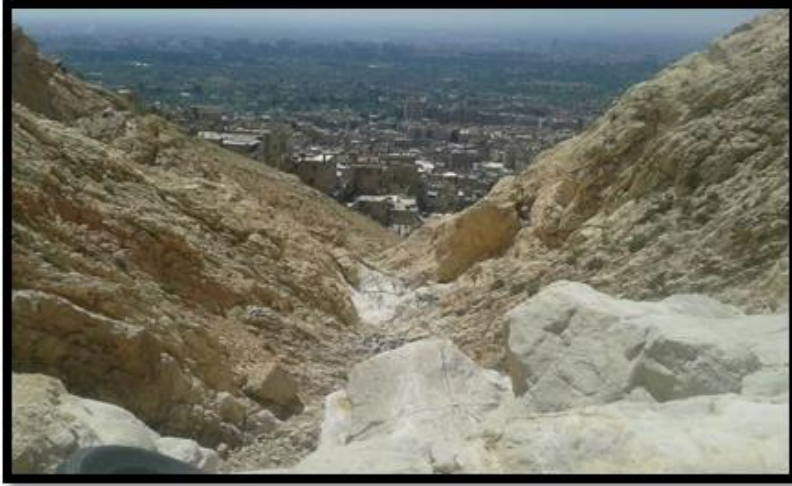
الصورة(5): شدة انحدار قطاع الركب.

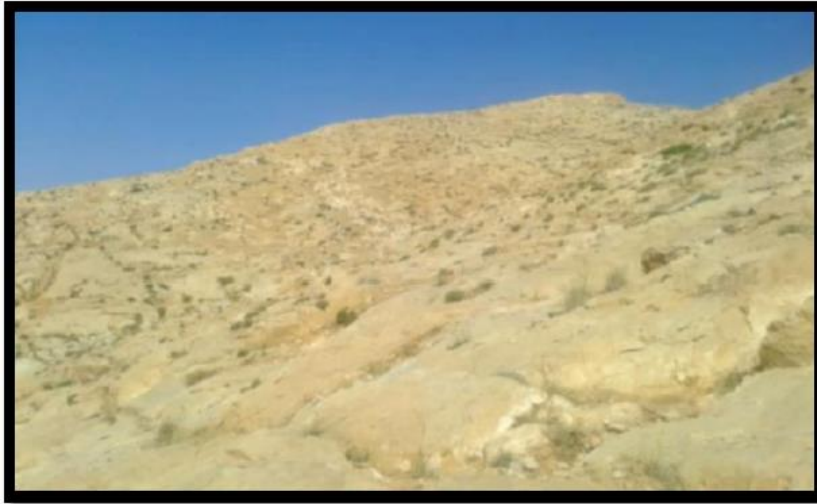
أما سفح منطقة هريرة فقد راوح انحداره بين (10-20) درجة. وزاد على (25) في قطاعه الصخري الأعلى. الصورة(6). وبالنسبة إلى جهة السفوح، فتقع مباشرة في مواجهة العواصف المطيرة القادمة من الجنوب الغربي، والغرب.

الصورة(6): منحدر منطقة هريرة (السفيرة الأوسط).

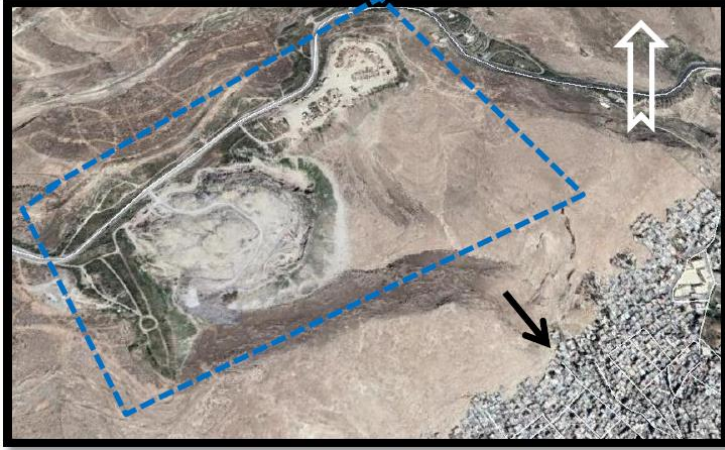
**ولشكل الحوض** تأثير في حجم الذروة، وزمن وصولها إلى مخرج الحوض. فمن المثبت جيومورفولوجياً أن الأحواض القريبة من الشكل المستدير، قادرة على تشكيل جريانات سطحية أكثر خطورة من تلك المستطيلة، ذلك لأن كمية من المياه تتجمع في نقطة الترافد المركزية لشبكة المجاري المائية، التي تتخذ نمطاً شجرياً، وتوجه نحو مخارجها دفعة واحدة. في حين تخرج المياه من الأحواض المستطيلة بكميات متعاقبة، متتالية، لاتخاذ شبكة مجاريها المائية نمطاً ريشياً في توزيعها. فتكون قمة الفيضان واضحة في الأولى ومنخفضة في الثانية. وقد بلغ معامل الاستطالة لحوض وادي السفيرة حسب معادلة (Schumm 1956. P: 612)، نحو (0.0258)؛ أي إنه شديد الاستطالة، وذلك بسبب العارض الجبلي الجنوبي المسائر لمحوره، فيتخذ الحوض شكلاً صندوقياً مطابقاً لمحور المحدث الذي نشأ عليه- وكأنه كومب Cumb أو سنام مفرغ- مع اتساع تدريجي نحو الشرق، إلا أن العلاقة بين شكله ونمط تصريفه تخالف ما هو شائع جيومورفولوجياً، فعلى الرغم من استطالة الحوض، إلا أن وقوع مخرجه عند الزاوية الجنوبية الشرقية منه، في نقطة متعامدة مع محوره، جعل من تأثير استطالته مشابهاً لتأثير استدارة الأحواض، حيث تتجمع المياه عند نقطة مركزية، هي نقطة الترافد الأخيرة، قبيل مخرجه بنحو (300) م، وتنتج مجتمعة نحو الحي السكني، عبر جرف صخري شديد الانحدار. الصورة(7).

الصورة(7): شكل الحوض شبه المنحرف القريب من المستطيل ومخرجه في الزاوية الجنوبية الشرقية منه وقد بينت الدراسة الميدانية عدة عوامل تضريبية رفعت من خطورة سيول منطقة السفيرة، وبالتحديد القطاع الجبلي (الحوض والسفح)، ويأتي في مقدمتها:

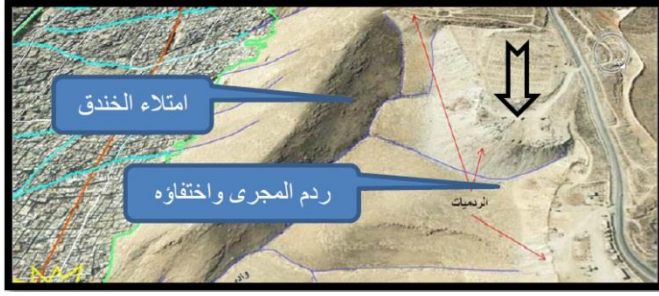
- 5- يمثل المكب الشمالي الغربي بمنحدراته الصناعية، وموادها الهشة، مصدرًا رئيسًا للحمولة السيلية المختلطة، فقد لوحظ تنوع الرواسب في الأزقة بين رملية وحجرية وقمامة. وقد لوحظ من مقارنة الصور الفضائية، لعامي (2007-2017)م، الصورة(7-8)؛ أن المكب أخذ بالاتساع، فقد امتد نحو الجنوب والشرق، ليطمس معالم مجرى مائي كان يرفد المجرى الغربي، كما امتلأ الخندق الكائن بين المكب والعارض الجبلي بالحطام والركام والقمامة.

الصورة(8): المكب عام (2007)

بناء على الدراسة الحالية يتقدم الباحثان بالحلول الآتية لمشكلة السيول في المنطقة الجبلية: 1- إزالة المكب نهائيًا من موقعه الحالي، أمّا بناء جدران حماية -كما اقترح تقرير المحافظة- فلا يحول دون انهيارها تحت وطأة حركة موادها الهشة بفعل الجاذبية أولاً، وعمليات الحت المائي السفلي لقواعدها ثانيًا.

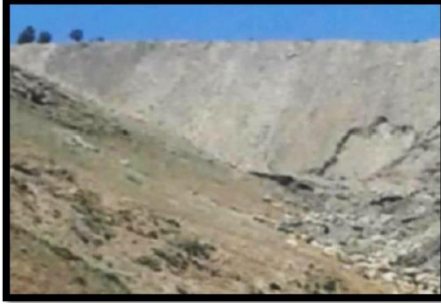
6- لوحظ عند أقدام منحدر المكب الغربي، حدوث انهيارات بسبب عملية النسف السفلي المائي المتكررة لأحداث السيول، ومنها سيل (2018/4/26)م. الصورة(9). وهي بذلك مؤشر واضح على كون المكب من أهم مصادر الحمولة السيلية، التي تتفرش في قاع المجرى الغربي، أكثر من نظيره الشرقيين.

الصورة(9): الانهيارات عند أقدام منحدر المكب الغربي.

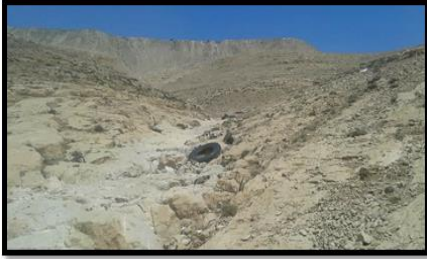
8- يتميز المجريان الأيسران بقاع صخرية عار عموماً، وأكواع بسيطة، وقطاع عرضي غير متناظر، عميق من الجهة اليمنى نحو (1,2)م، مع حفر إذابة وحت قليلة العمق (50-65) سم. وتسبب هذه الخصائص الجيومورفية للمجرى إحداث حركة مضطربة للتيار المائي، وانعدام نسبة المياه المتسربة، على الرغم من قلة انحداره (2-3) درجات الصورة(11).

الصورة(11): انحدار المجرى الشرقي

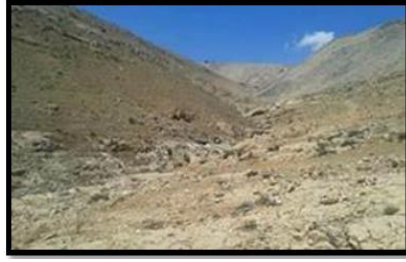
7- المجرى السابق غني بالسقطات والركب في قطاعه الأعلى، الصورة(10). وتجمع الرواسب في قاعه، ذو قطاع عرضي غير متناظر، وأكواع بسيطة، يتجه نحو المخرج بزاوية قائمة معه، حيث يساير الحافة الشمالية للعارض الجبلي، ثم ينعطف انعطافاً حاداً بعد منطقة الترافد نحو المخرج.

الصورة(10): الركب والسقطات في المجرى الغربي

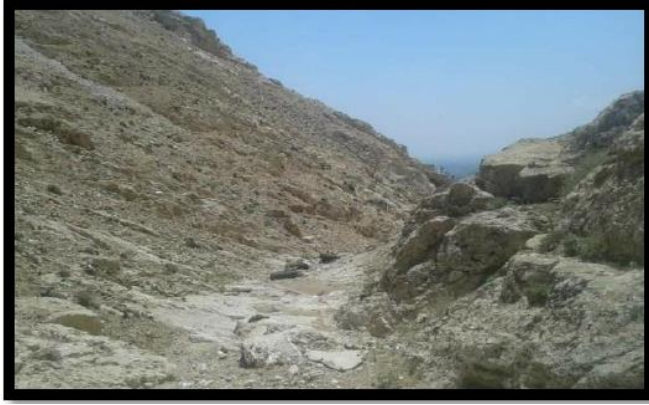
9- تقع منطقة التقاء المجاري الرئيسية الثلاثة على مقربة من منطقة الركب والسقطات الخطيرة، وتبعد نحو (300م) فقط عن مخرج الوادي، تمتد نحو (100م)، يكون المجرى الرئيس فيها لطيف الانحدار (3-5) درجات، الصورة(12)، وأكثر اتساعاً، يدل على ذلك مظاهر الحت الجانبي كالأكواع، ثم يبدأ بالضيق تدريجياً بالاتجاه نحو المخرج. قطاع الركب الأخطر. وهي أكثر المناطق أماناً مع أنها قصيرة.

الصورة(12): ضيق الوادي وقاعه الصخري، قبيل قطاع الركب.

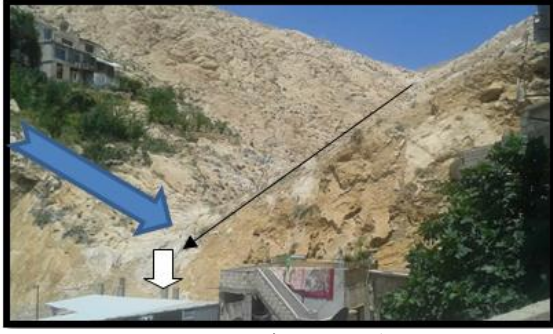
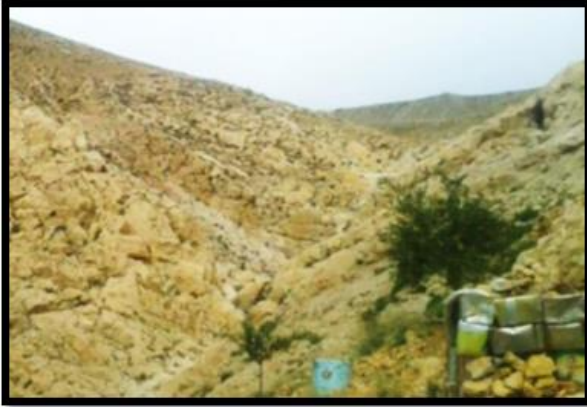
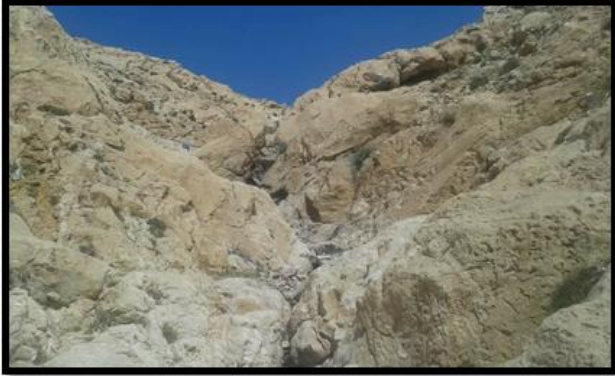
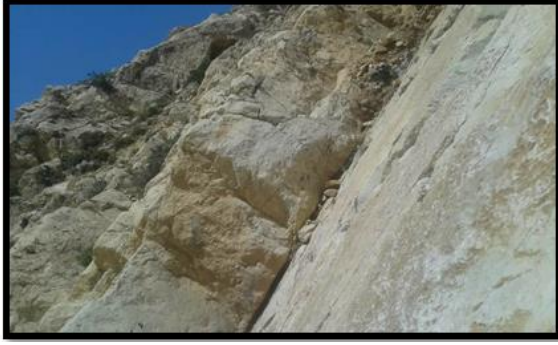
10- يبلغ طول قطاع الركب والسقطات نحو (200م). وهو سلسلة من الجروف الصخرية المتدرجة هبوطاً نحو الجرف الأخير، نتجت عن ميل الطبقات بشكل رأسي عند الجناح الجنوبي الشرقي لطية قاسيون، ممّا يعني أن عرض كل ركبة يمثل ثخانة الطبقة الصخرية، يراوح ارتفاعها بين (0.5-8) أمتار. يفصل بينها مسافات قصيرة، شبه مستوية. كما يقع أسفل كل جرف حفرة مليئة بالرمال والحصى. تتحدر سطوح بعضها بزوايا بين (35-70) درجة، فتكون بمنزلة مسارع ومساقط، تعمل على زيادة سرعة المياه الجارية، ومن ثمّ ترفع من قدرتها على الحت والنقل والتدمير. الصور (13-14-15-16).

الصورة(13): قطاع الركب فوق جدار الجرف مباشرة.

الصورة(14): تعاقب سقطات وركب جرفية صخرية، ناظرًا نحو القطاع الأعلى.

الصورة(15): أكبر جرف في قطاع السقطات (8)م.

الصورة(16): مقطع جانبي لانحدار الجرف الرئيس (8 أمتار وسط قطاع السقطات.

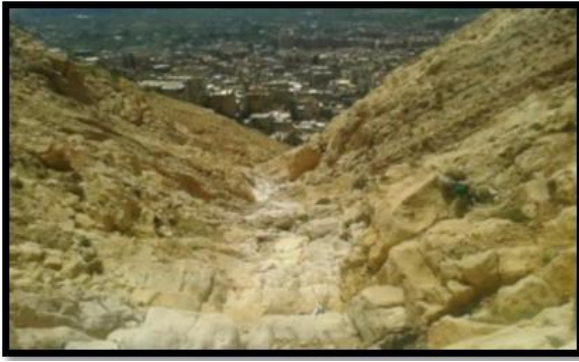
11- يصبح الوادي أكثر ضيقاً كلما اتجه نحو العاصمة (7-10)أمتار. ويتخذ شكل حرف v، مع قاع صخري، ضيق، منبسط قبيل وصوله إلى منطقة الركب. الصورة(17).

الصورة(17): الوادي الخانقي، متجهًا نحو حي ركن الدين.

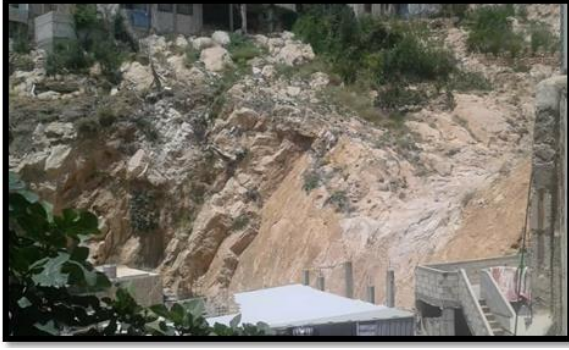
12- ينتهي الحوض بجرف صخري، يرتفع عن نهاية شارع السفيرة الغربي نحو (7)أمتار، الصورة(18). بعرض (10)أمتار. ويراوح انحداره بين (80)درجة في أعلاه، و(60)درجة عند قاعدته. الصورة(19). يعد أخطر أجزاء الوادي بعد منطقة الركب التي تلوه مباشرة، تنتهي عنده السيول بحمولتها ومجروفاتها من القطاع الجبلي، لتنتقل إلى الجانب الحضري، فتفعل فعل الشلالات في الأنهار، إلا أنها أشد وطأة على مسقطها، وذلك بسبب طبيعة حولتها الصلبة، وقد لوحظ العديد من الآثار المدمرة لسيل (2018/4/26)م، فقد تشكلت عدة حفر عند قاعدة الجرف، بأعماق راوحت بين (90-120)سم، واقتلعت أنابيب الصرف الصحي وكُسرت، وتحطمت القاعدة الاسمنتية التي تشكل سدًا صناعيًا لإضعاف قوة السيول. الصورة(20).

الصورة(18) بداية جرف السد الصخري وإشرافه على المباني

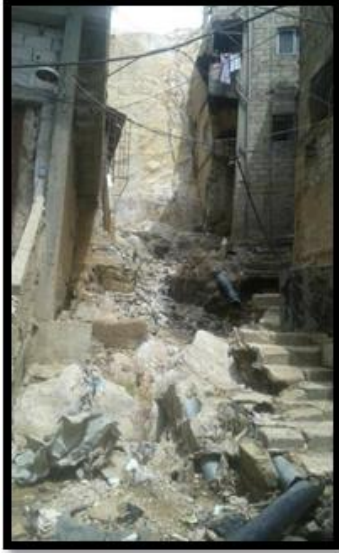
الصورة(20): الحطام الصخري، وتدمير قاعدة الجرف الاسمنتية، وتكسير أنابيب الصرف الصحي. يوم (2018/5/9)م.

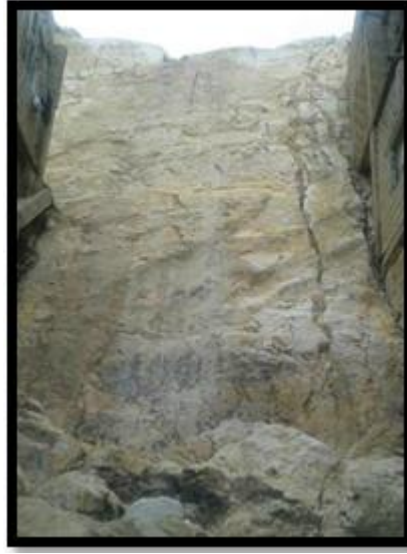
الصورة(19): جرف السد الصخري، بارتفاع (7) أمتار، وانحدار قائم.

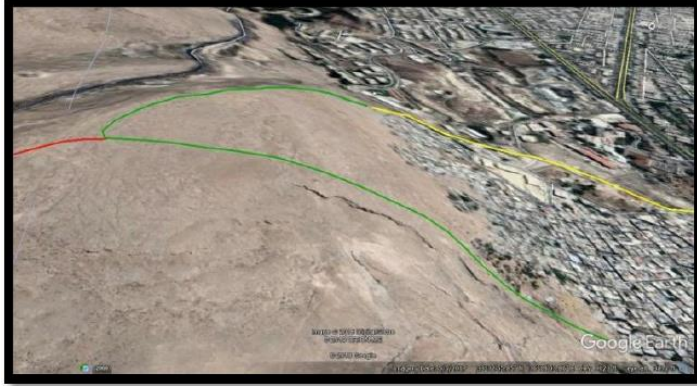
تتجه مياه منحدر هريرة على شكل سيول عبر مسيلاته نحو شارعي السفيرة الأوسط (الحجر) والسفيرة الشرقي (الأثوار المحمدية)، وهو سفح محدب عمومًا، ينسجم مع حالة الطي والدفع التي تعرض لها الجناح الجنوبي الشرقي لجبل قاسيون. الصورة(21).

الصورة(21): محذب هريرة ودونه المنازل العشوائية.

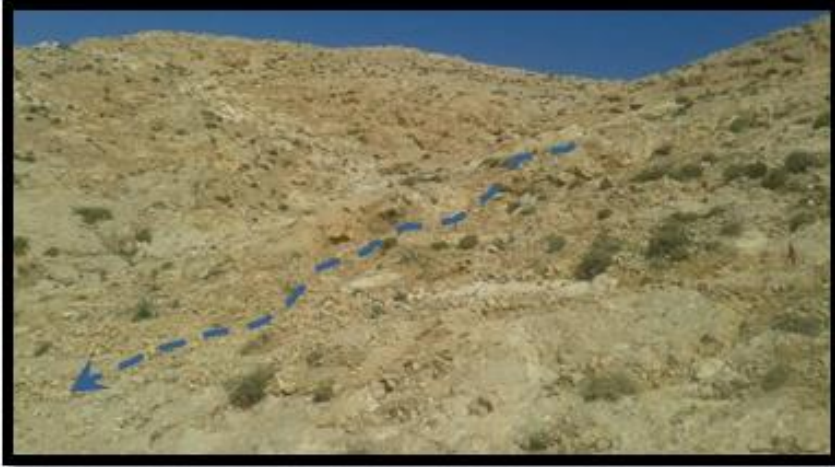
يخدد السفح أربعة مسيلات ضحلة وقصيرة، يبدأ أكثرها أهمية من منتصف السفح، ويتجه نحو المنازل بانحدار راوح بين (10) درجات في عاليته، و(3) في سافلته، الصورة(22). يضيق بالاتجاه ذاته من (150) سم، إلى (80)سم، يبلغ طوله نحو (175)م، يتخلله بعض نقاط انقطاع الانحدار، كالجرف الصخري في قطاعه الأعلى، الذي يبلغ ارتفاعه نحو (2)م، ينتهي بمقطع عرضي صندوقي، لا يزيد عمقه على (90)سم، صور رقم. (23). ويتصل بالحي السكني بمنحدر صخري مركب من أقسام شديدة الانحدار بين (30-60) درجة، ولمسافة نحو (10) أمتار. الصورة(24).

الصورة(22): مسيل منحدر هريرة.

7- تخفيف حدة انحدار سفح هريرة بإنشاء مدرجات أو مصاطب، إذ يستحيل إنشاء أي تدبير غير هندسي عليه، لقصره وشدة انحداره. وانعدام تربته.

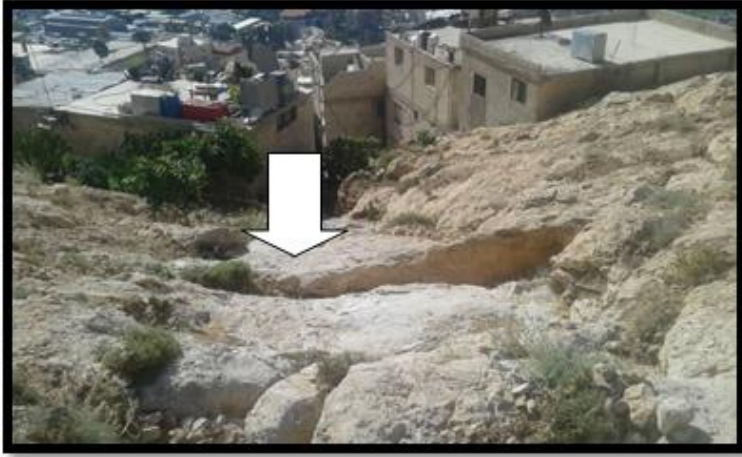
الصورة(23): القطاع العرضي من مسيل هريرة.

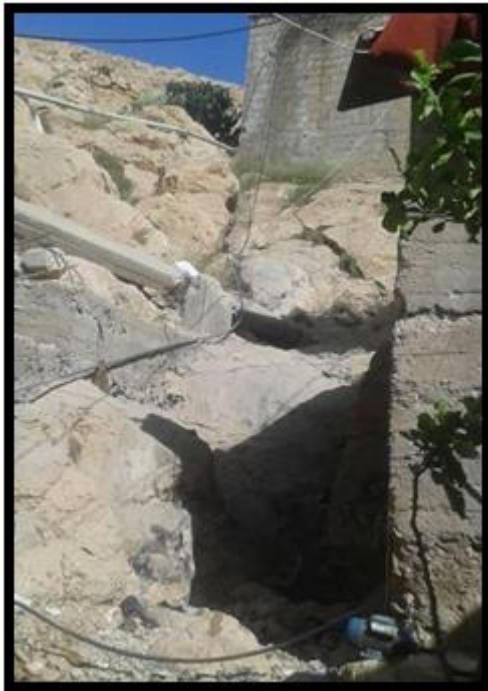
الصورة(24): الجرف الصخري لنهاية مسيل هريرة مع بداية السكن العشوائي.

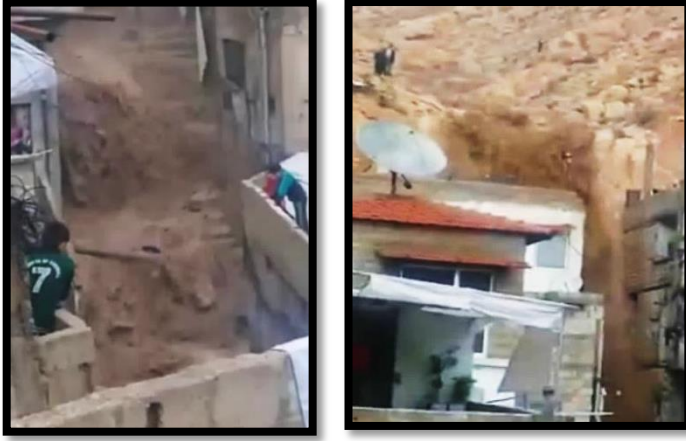
إن الاستجابة الهيدرولوجية لأحواض التصريف المائي الجبلية، صغيرة المساحة، حساسة للتدخلات البشرية التي تتمثل باستخدام الأراضي (Seethapathi et al; 2008). وتعدُّ منطقة الدراسة مثالاً صارخاً على ذلك، فاقتطاع القطع الأعلى لحوض وادي السفيرة كموقع لتجميع النفايات والردم، يعدُّ كارثة بيئية بحد ذاتها، ومصدراً رئيساً لتغذية السيول بحمولتها المدمرة. مما ينعكس على ارتفاع مستوى مياه السيل وسرعتها إيجابياً، فمع زيادة الوزن النوعي لمياهها وتوافر انحدارات كبيرة، يصبح فعل الجاذبية أشد في زيادة سرعة الجريان، ومن ثمَّ ترتفع قدرتها على التدمير.

الصورتان (26-27): سقوط مياه السيل يوم 2018/4/26 من جرف السد.

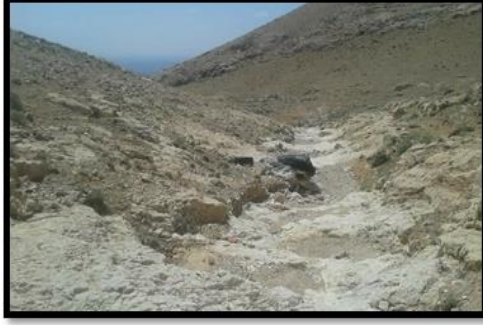
الصورة (28): موقع (1) المقترح لبناء السد.

2- بناء حاجز اسمنتي في موضع قبيل منطقة الرُكب، ويمكن اقتراح موقعين هما الأنسب، الأول: بعد منطقة التقاء المجاري السيلية الرئيسية، حيث يقل انحدار المجري عن (3) درجات، الصورة (28). والثاني بعده بمسافة نحو (40) متراً، حيث يتخذ الوادي شكلاً خانقياً قبيل منطقة السقطات، وفيه يستفاد من ميل الطبقات الرأسية، التي تمثل جدراناً صخرية طبيعية تدعم الحاجز، كما يوفر ضيق القطاع العرضي، المواد والجهد والوقت. الصورة (29).

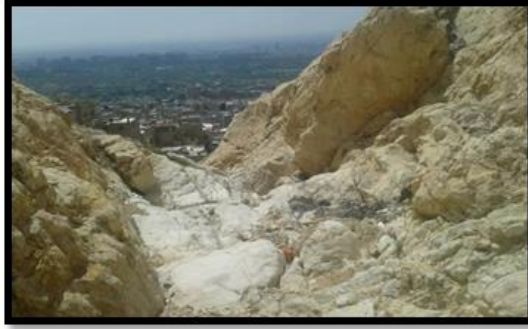
الصورة (29): موقع (2) مقترح لبناء الحاجز، عند بداية تضيق الوادي، وقبيل منطقة الركب.
