سبيل (2018/4/26 م) في منطقة السفيرة من حي ركن الدين أسبابه، نتائجه، وسبل مواجهته (1)

Flood of (26/4/2018) in the Area of Al-Sfeereh, Rukn El Deen Neighborhood: Causes, Results, and Confrontation Ways(1)

The area of the Al – Sfeereh (Rukn El Deen Neighborhood) suffered from a flood disaster on (26/4/2018).

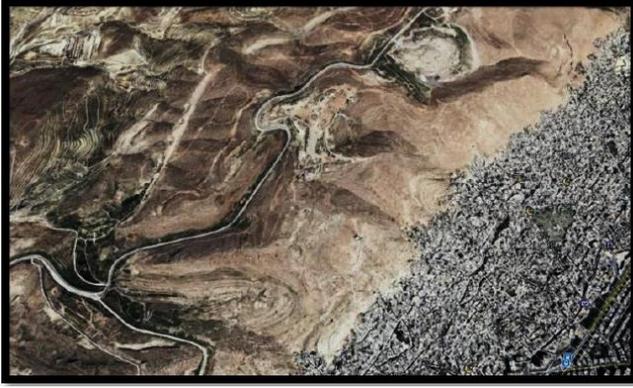
الصورة(3): الطية المستلقية عند الطرف الجنوبي الشرقي لجبل الأكراد.

إلا أن الدراسة الميدانية أكدت جنوح الطرف الجنوبي الغربي من كتلة شرقي قاسيون إلى حدود قصوى من الطي، لتتحول إلى طية نائمة أو مستلقية Recumbent fold. وقد انعكس هذا الوضع البنائي سلباً على المخطط العمراني العشوائي للحي، فمع ضيق الطية وشدة ميل جناحها الجنوبي الغربي، اضطر السكان للبناء، والتوسع العمراني دون القدرة على إنشاء مصاطب كتلك التي تلاحظ في جادات المهاجرين. الصورة(3).

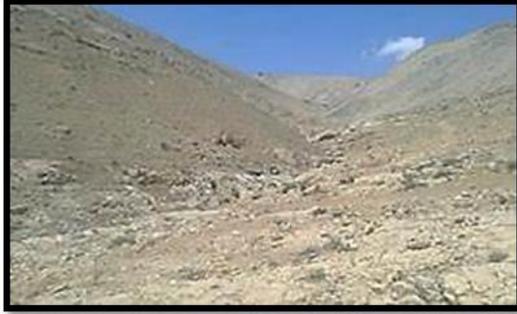
الصورة(4): المجري الرئيس الأيسر، بركبه وسقطاته.

بلغ الانحدار العام للمنطقة الجبلية الطبيعية وفق معادلة (Young: 1972, P: 173) نحو (11,6) درجة مئوية، وللمنطقة الحضرية (9,6) درجة مئوية، إلا أن التحري الميداني، والقياس المباشر، أكد وجود أربع مناطق متباينة في انحدارها من حوض وادي السفيرة، هي على التوالي: من الأعلى نحو نهاية الوادي: سفوح المكب (30-35) درجة، وانحدار المجريين السيليين الرئيسين (2-5) درجات قبيل نقطة الترافد، وقطاع الجروف بين (35-70) درجة. وأخيرًا، الجرف الصخري الذي تنتهي إليه السيول باتجاه الحي، وانحداره بين (60-80) درجة. ويعدُّ الجزء الأخير من أخطر مواقع الوادي، فكلما اشتد الانحدار انخفضت الطاقة التسريبيهة infiltration capacity، وتسارعت المياه الجارية بفعل الجاذبية الأرضية (6: ISBN: 2010.P)، وبذلك تقوم السيول بالعمليات الجيومورفولوجية من حت ونقل بقوة، محتفظة بمعظم كمية الهطل، ومع تزودها بحمولة حجرية وحصوية ورملية ترتفع قدرتها على التدمير. صورتان (4-5).

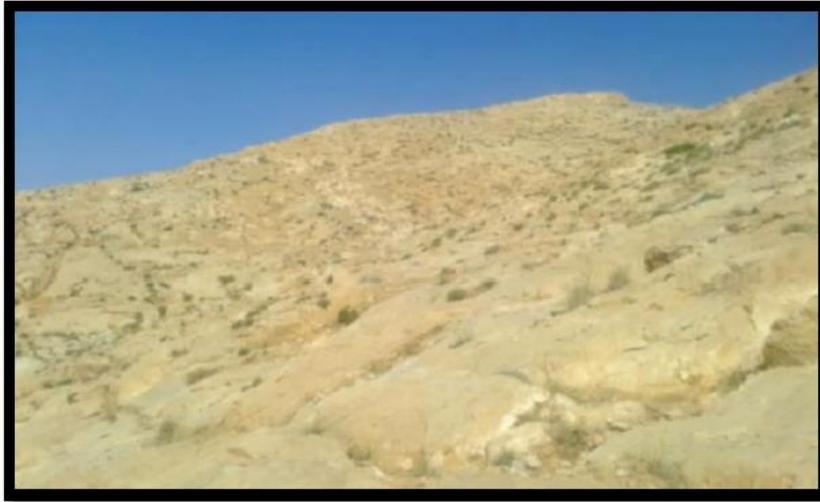
الصورة(6): منحدر منطقة هريرة (السفيرة الأوسط).

أما سفح منطقة هريرة فقد راوح انحداره بين (10-20) درجة. وزاد على (25) في قطاعه الصخري الأعلى. الصورة(6). وبالنسبة إلى جهة السفوح، فتقع مباشرة في مواجهة العواصف المطيرة القادمة من الجنوب الغربي، والغرب.

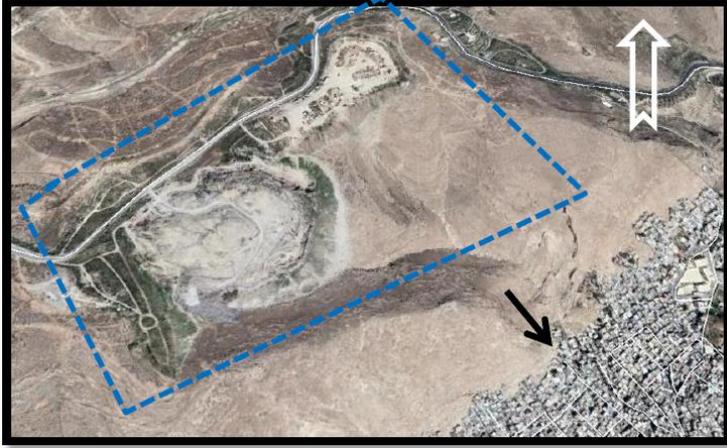
ولشكل الحوض تأثير في حجم الذروة، وزمن وصولها إلى مخرج الحوض. فمن المثبت جيومورفولوجياً أن الأحواض القريبة من الشكل المستدير، قادرة على تشكيل جريانات سطحية أكثر خطورة من تلك المستطيلة، ذلك لأن كمية من المياه تتجمع في نقطة الترافد المركزية لشبكة المجاري المائية، التي تتخذ نمطاً شجرياً، وتوجه نحو مخارجها دفعة واحدة. في حين تخرج المياه من الأحواض المستطيلة بكميات متعاقبة، متتالية، لاتخاذ شبكة مجاريها المائية نمطاً ريشياً في توزيعها. فتكون قمة الفيضان واضحة في الأولى ومنخفضة في الثانية. وقد بلغ معامل الاستطالة لحوض وادي السفيرة حسب معادلة (Schumm 1956. P: 612)، نحو (0.0258)؛ أي إنه شديد الاستطالة، وذلك بسبب العارض الجبلي الجنوبي المسائر لمحوره، فيتخذ الحوض شكلاً صندوقياً مطابقاً لمحور المحذب الذي نشأ عليه- وكأنه كومب Cumb أو سنام مفرغ- مع اتساع تدريجي نحو الشرق، إلا أن العلاقة بين شكله ونمط تصريفه تخالف ما هو شائع جيومورفولوجياً، فعلى الرغم من استطالة الحوض، إلا أن وقوع مخرجه عند الزاوية الجنوبية الشرقية منه، في نقطة متعامدة مع محوره، جعل من تأثير استطالته مشابهاً لتأثير استدارة الأحواض، حيث تتجمع المياه عند نقطة مركزية، هي نقطة الترافد الأخيرة، قبيل مخرجه بنحو (300) م، وتنتج مجتمعة نحو الحي السكني، عبر جرف صخري شديد الانحدار. الصورة(7).

الصورة(7): شكل الحوض شبه المنحرف القريب من المستطيل ومخرجه في الزاوية الجنوبية الشرقية منه وقد بينت الدراسة الميدانية عدة عوامل تضريبية رفعت من خطورة سيول منطقة السفيرة، وبالتحديد القطاع الجبلي (الحوض والسفح)، ويأتي في مقدمتها:

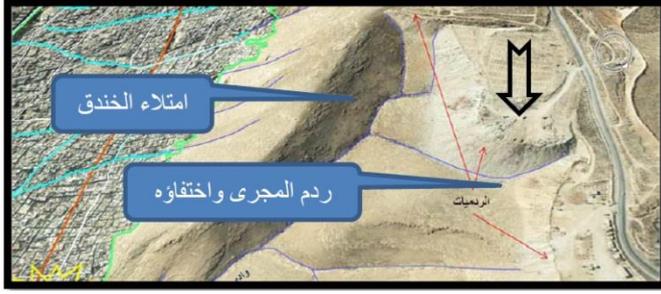
الصورة(8): المكب عام (2007)

- 5- يمثل المكب الشمالي الغربي بمنحدراته الصناعية، وموادها الهشة، مصدرًا رئيسًا للحمولة السيلية المختلطة، فقد لوحظ تنوع الرواسب في الأزقة بين رملية وحجرية وقمامة. وقد لوحظ من مقارنة الصور الفضائية، لعامي (2007-2017)م، الصورة(7-8)؛ أن المكب أخذ بالاتساع، فقد امتد نحو الجنوب والشرق، ليطمس معالم مجرى مائي كان يرفد المجرى الغربي، كما امتلأ الخندق الكائن بين المكب والعارض الجبلي بالحطام والركام والقمامة.

بناء على الدراسة الحالية يتقدم الباحثان بالحلول الآتية لمشكلة السيول في المنطقة الجبلية: 1- إزالة المكب نهائيًا من موقعه الحالي، أمّا بناء جدران حماية -كما اقترح تقرير المحافظة- فلا يحول دون انهيارها تحت وطأة حركة موادها الهشة بفعل الجاذبية أولاً، وعمليات الحت المائي السفلي لقواعدها ثانيًا.

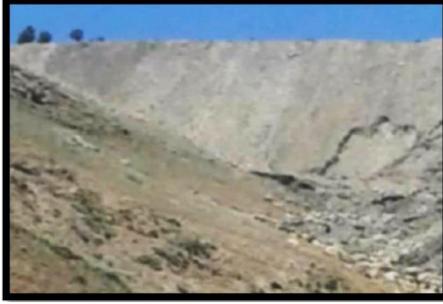
الصورة(9): الانهيارات عند أقدام منحدر المكب الغربي.

6- لوحظ عند أقدام منحدر المكب الغربي، حدوث انهيارات بسبب عملية النسف السفلي المائي المتكررة لأحداث السيول، ومنها سيل (2018/4/26)م. الصورة(9). وهي بذلك مؤشر واضح على كون المكب من أهم مصادر الحمولة السيلية، التي تتفرش في قاع المجرى الغربي، أكثر من نظيره الشرقيين.

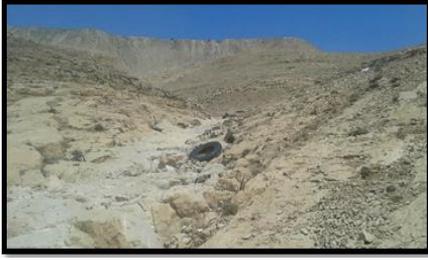
الصورة(11): انحدار المجرى الشرقي

8- يتميز المجريان الأيسران بقاع صخرية عار عموماً، وأكواع بسيطة، وقطاع عرضي غير متناظر، عميق من الجهة اليمنى نحو (1,2)م، مع حفر إذابة وحت قليلة العمق (50-65) سم. وتسبب هذه الخصائص الجيومورفية للمجرى إحداث حركة مضطربة للتيار المائي، وانعدام نسبة المياه المتسربة، على الرغم من قلة انحداره (2-3) درجات الصورة(11).

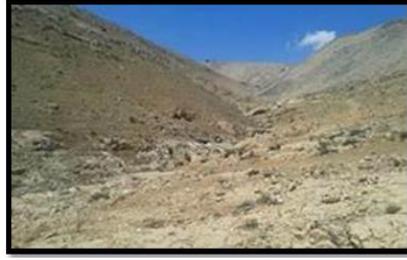
الصورة(10): الركب والسقطات في المجرى الغربي

7- المجرى السابق غني بالسقطات والركب في قطاعه الأعلى، الصورة(10). وتجمع الرواسب في قاعه، ذو قطاع عرضي غير متناظر، وأكواع بسيطة، يتجه نحو المخرج بزاوية قائمة معه، حيث يساير الحافة الشمالية للعارض الجبلي، ثم ينعطف انعطافاً حاداً بعد منطقة الترافد نحو المخرج.

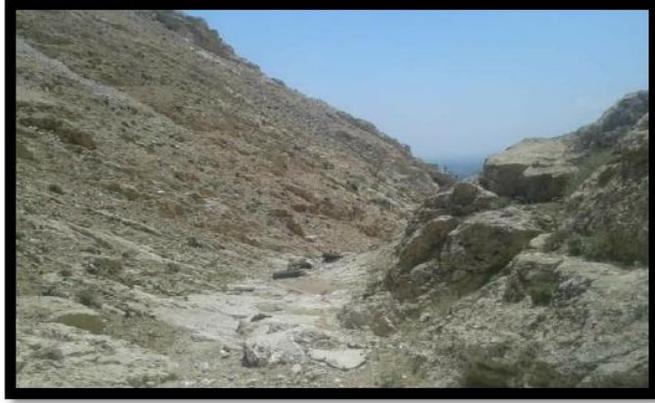
الصورة(12): ضيق الوادي وقاعه الصخري، قبيل قطاع الركب.

9- تقع منطقة التقاء المجاري الرئيسة الثلاثة على مقربة من منطقة الركب والسقطات الخطيرة، وتبعد نحو (300م) فقط عن مخرج الوادي، تمتد نحو (100م)، يكون المجرى الرئيس فيها لطيف الانحدار (3-5) درجات، الصورة(12)، وأكثر اتساعاً، يدل على ذلك مظاهر الحت الجانبي كالأكواع، ثم يبدأ بالضيق تدريجياً بالاتجاه نحو المخرج. قطاع الركب الأخطر. وهي أكثر المناطق أماناً مع أنها قصيرة.

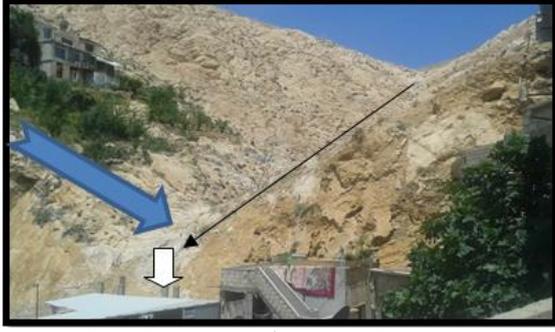
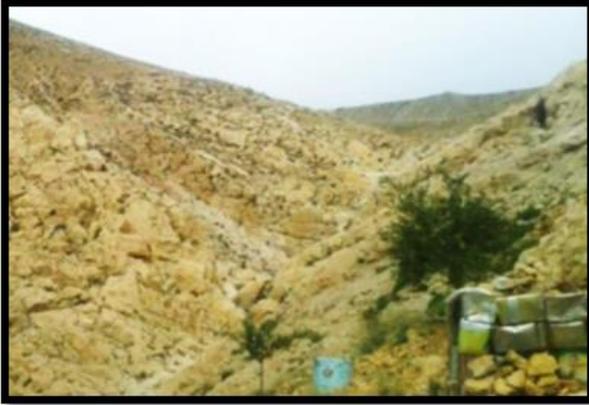
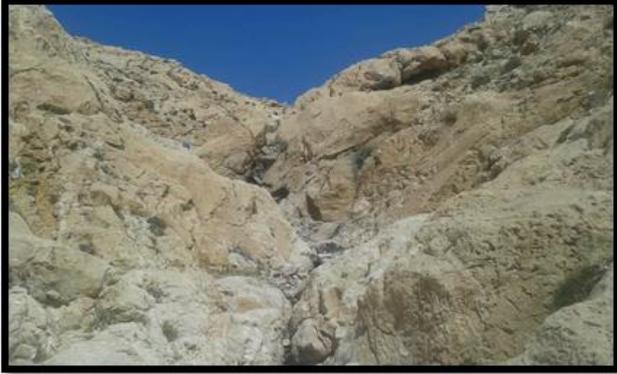
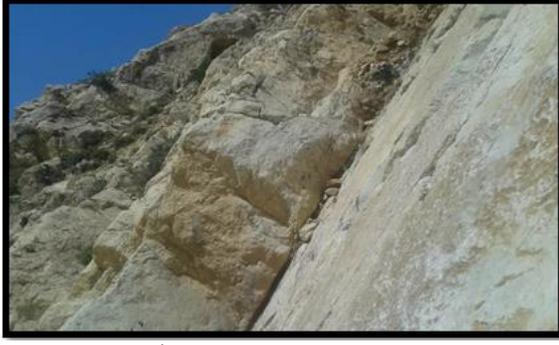
10- يبلغ طول قطاع الركب والسقطات نحو (200م). وهو سلسلة من الجروف الصخرية المتدرجة هبوطاً نحو الجرف الأخير، نتجت عن ميل الطبقات بشكل رأسي عند الجناح الجنوبي الشرقي لطية قاسيون، ممّا يعني أن عرض كل ركبة يمثل ثخانة الطبقة الصخرية، يراوح ارتفاعها بين (0.5-8) أمتار. يفصل بينها مسافات قصيرة، شبه مستوية. كما يقع أسفل كل جرف حفرة مليئة بالرمال والحصى. تتحدر سطوح بعضها بزوايا بين (35-70) درجة، فتكون بمنزلة مسارع ومساقط، تعمل على زيادة سرعة المياه الجارية، ومن ثمّ ترفع من قدرتها على الحت والنقل والتدمير. الصور (13-14-15-16).

الصورة(13): قطاع الركب فوق جدار الجرف مباشرة.

الصورة(14): تعاقب سقطات وركب جرفية صخرية، ناظرًا نحو القطاع الأعلى.

الصورة(15): أكبر جرف في قطاع السقطات (8)م.

الصورة(16): مقطع جانبي لانحدار الجرف الرئيس (8 أمتار وسط قطاع السقطات.

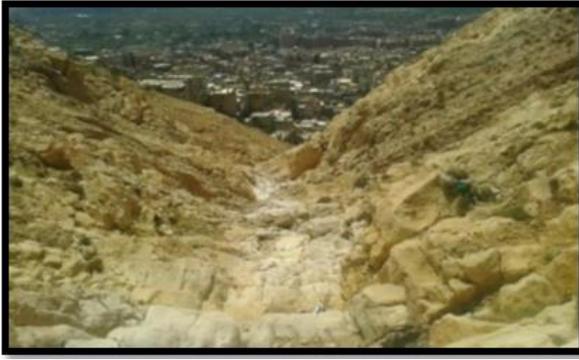
الصورة(17): الوادي الخانقي، متجهًا نحو حي ركن الدين.

11- يصبح الوادي أكثر ضيقاً كلما اتجه نحو العاصمة (7-10)أمتار. ويتخذ شكل حرف v، مع قاع صخري، ضيق، منبسط قبيل وصوله إلى منطقة الركب. الصورة(17).

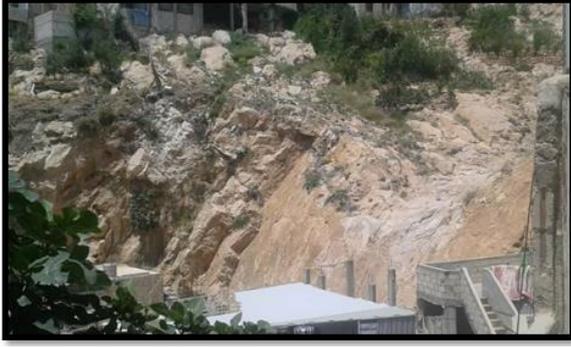
الصورة(18) بداية جرف السد الصخري وإشرافه على المباني

12- ينتهي الحوض بجرف صخري، يرتفع عن نهاية شارع السفيرة الغربي نحو (7)أمتار، الصورة(18). بعرض (10)أمتار. ويراوح انحداره بين (80)درجة في أعلاه، و(60)درجة عند قاعدته. الصورة(19). يعد أخطر أجزاء الوادي بعد منطقة الركب التي تلوه مباشرة، تنتهي عنده السيول بحمولتها ومجروفاتها من القطاع الجبلي، لتنتقل إلى الجانب الحضري، فتفعل فعل الشلالات في الأنهار، إلا أنها أشد وطأة على مسقطها، وذلك بسبب طبيعة حولتها الصلبة، وقد لوحظ العديد من الآثار المدمرة لسيل (2018/4/26)م، فقد تشكلت عدة حفر عند قاعدة الجرف، بأعماق راوحت بين (90-120)سم، واقتلعت أنابيب الصرف الصحي وكُسرت، وتحطمت القاعدة الاسمنتية التي تشكل سدًا صناعيًا لإضعاف قوة السيول. الصورة(20).

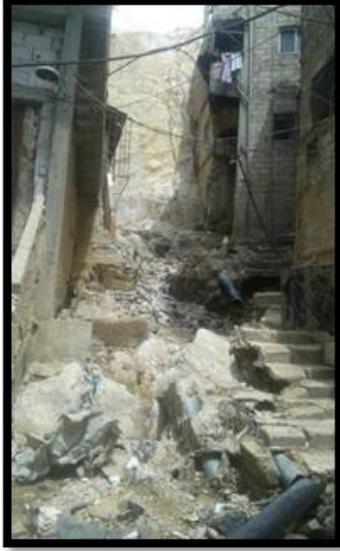
الصورة(20): الحطام الصخري، وتدمير قاعدة الجرف الاسمنتية، وتكسير أنابيب الصرف الصحي. يوم (2018/5/9)م.

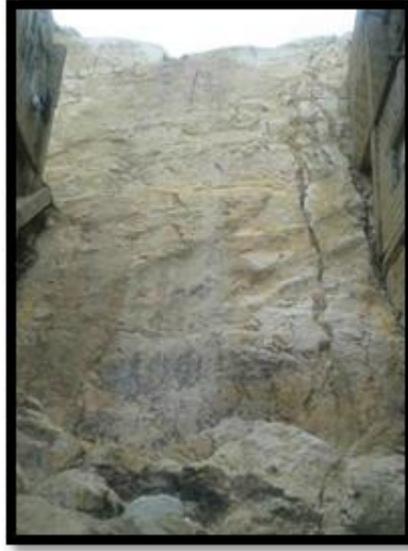
الصورة(19): جرف السد الصخري، بارتفاع (7) أمتار، وانحدار قائم.

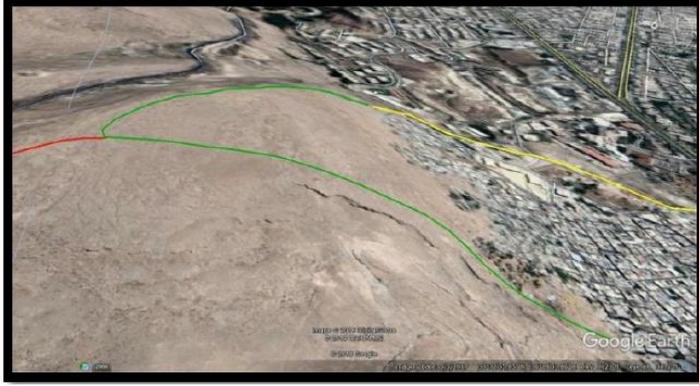
الصورة(21): محذب هريرة ودونه المنازل العشوائية.

تتجه مياه منحدر هريرة على شكل سيول عبر مسيلاته نحو شارعي السفيرة الأوسط (الحجر) والسفيرة الشرقي (الأثوار المحمدية)، وهو سفح محدب عمومًا، ينسجم مع حالة الطي والدفع التي تعرض لها الجناح الجنوبي الشرقي لجبل قاسيون. الصورة(21).

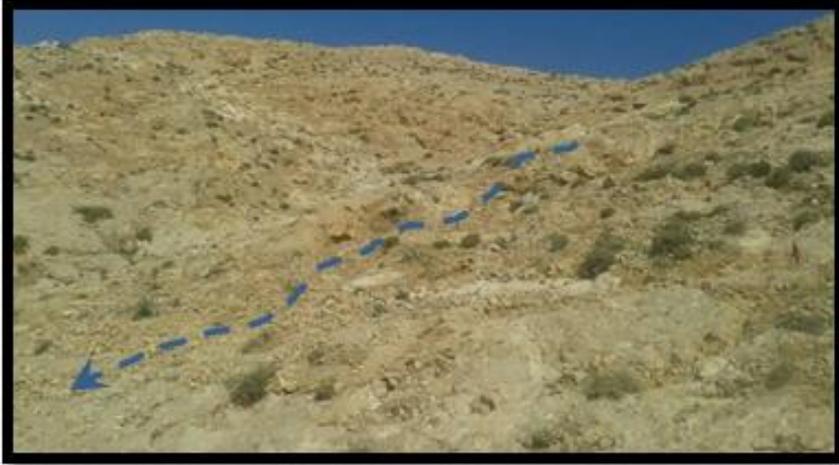
الصورة(22): مسيل منحدر هريرة.

يخدد السفح أربعة مسيلات ضحلة وقصيرة، يبدأ أكثرها أهمية من منتصف السفح، ويتجه نحو المنازل بانحدار راوح بين (10) درجات في عاليته، و(3) في سافلته، الصورة(22). يضيق بالاتجاه ذاته من (150) سم، إلى (80)سم، يبلغ طوله نحو (175)م، يتخلله بعض نقاط انقطاع الانحدار، كالجرف الصخري في قطاعه الأعلى، الذي يبلغ ارتفاعه نحو (2)م، ينتهي بمقطع عرضي صندوقي، لا يزيد عمقه على (90)سم، صور رقم. (23). ويتصل بالحي السكني بمنحدر صخري مركب من أقسام شديدة الانحدار بين (30-60) درجة، ولمسافة نحو (10) أمتار. الصورة(24).

7- تخفيف حدة انحدار سفح هريرة بإنشاء مدرجات أو مصاطب، إذ يستحيل إنشاء أي تدبير غير هندسي عليه، لقصره وشدة انحداره. وانعدام تربته.

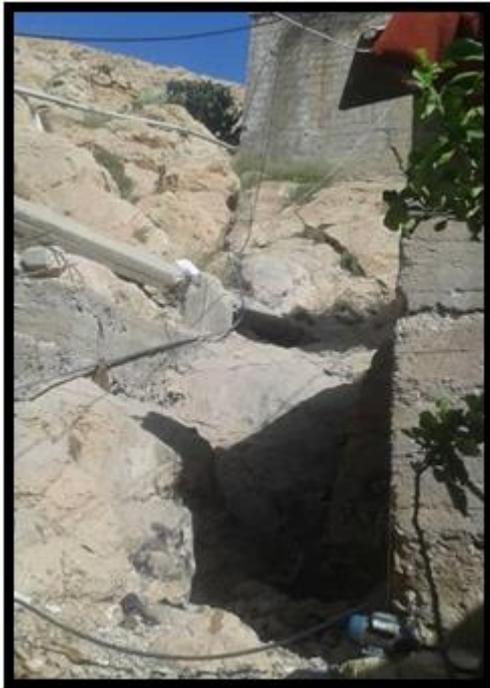
الصورة(24): الجرف الصخري لنهاية مسيل هريرة مع بداية السكن العشوائي.

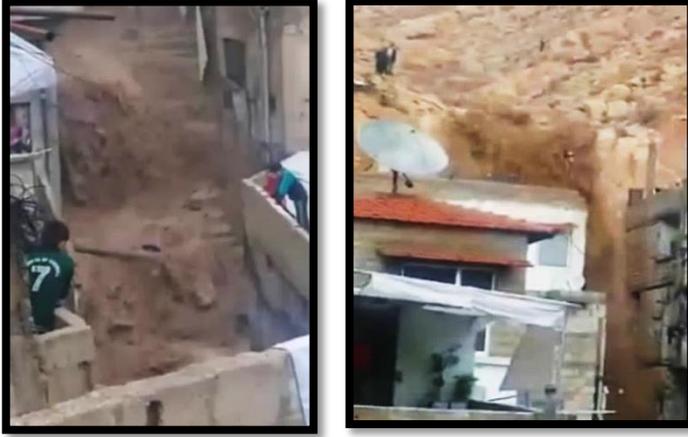
إن الاستجابة الهيدرولوجية لأحواض التصريف المائي الجبلية، صغيرة المساحة، حساسة للتدخلات البشرية التي تتمثل باستخدام الأراضي (Seethapathi et al; 2008). وتعدُّ منطقة الدراسة مثالاً صارخاً على ذلك، فاخترار القطاع الأعلى لحوض وادي السفيرة كموقع لتجميع النفايات والردم، يعدُّ كارثة بيئية بحد ذاتها، ومصدراً رئيساً لتغذية السيول بحمولتها المدمرة. مما ينعكس على ارتفاع مستوى مياه السيل وسرعتها إيجابياً، فمع زيادة الوزن النوعي لمياهها وتوافر انحدارات كبيرة، يصبح فعل الجاذبية أشد في زيادة سرعة الجريان، ومن ثمَّ ترتفع قدرتها على التدمير.

الصورتان (26-27): سقوط مياه السيل يوم 2018/4/26 من جرف السد.

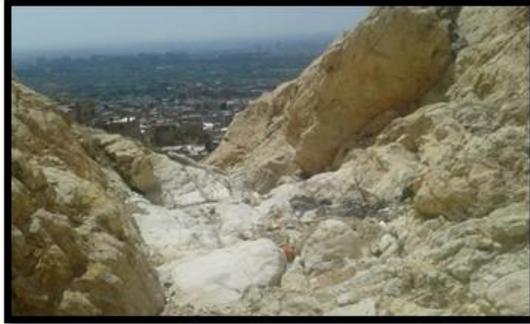
الصورة (29): موقع (2) مقترح لبناء الحاجز، عند بداية تضيق الوادي، وقبيل منطقة الركب.

2- بناء حاجز اسمنتي في موضع قبيل منطقة الرُكب، ويمكن اقتراح موقعين هما الأنسب، الأول: بعد منطقة التقاء المجاري السيلية الرئيسية، حيث يقل انحدار المجري عن (3) درجات، الصورة (28). والثاني بعده بمسافة نحو (40) متراً، حيث يتخذ الوادي شكلاً خانقياً قبيل منطقة السقطات، وفيه يستفاد من ميل الطبقات الرأسية، التي تمثل جدراناً صخرية طبيعية تدعم الحاجز، كما يوفر ضيق القطاع العرضي، المواد والجهد والوقت. الصورة (29).
