سبل (2018/4/26 م) في منطقة السفيرة من حي ركن الدين أسبابه، نتائج، وسبل مواجهته (1)

عانت منطقة السفيرة في حي ركن الدين الدمشقي عند النهاية الشرقية لجبل قاسيون، من كارثة السيول يوم (2018/4/26م)، وقد بينت الدراسة الميدانية، وجود عدة عوامل جغرافية، أدت دوراً مهماً في تحويل السيول من ظاهرة طبيعية إلى خطر يهدد القاطنين وممتلكاتهم، منها: اقتطاع السكان لأقدام جبل قاسيون، وتحويلها إلى جروف حادة، وبناء الحي دونها مباشرة، وشدة انحدار السفوح، والقطاعات الدنيا للمجاري السيلية، التي راوحت على التوالي بين (10-12) و(35-50) درجة. كما زود مكب القمامة -الآخذ بالتوسع في القطاع الأعلى لحوض وادي السفيرة- السيول بالحمولة المختلطة. ومن الخصائص الجيومورفولوجية التي أسهمت في زيادة سرعة المياه، كثرة الركب والسقطات الحادة قبيل مخرج وادي السفيرة، وقصر سفح هريرة مع شدة انحداره. وتم من خلال تطبيق المعادلات الرياضية، تقدير أهم الخصائص الهيدرولوجية للسيل، كزمن وصول المياه إلى الأحياء السكنية، الذي راوح بين (13-16) دقيقة، وكمية التصريف، التي قدرت بنحو (100) م³/ثا، أمّا سرعة الجريان فراوحت بين (13-22) م/ثا.

Flood of (26/4/2018) in the Area of Al-Sfeereh, Rukn El Deen Neighborhood: Causes, Results, and Confrontation Ways(1)

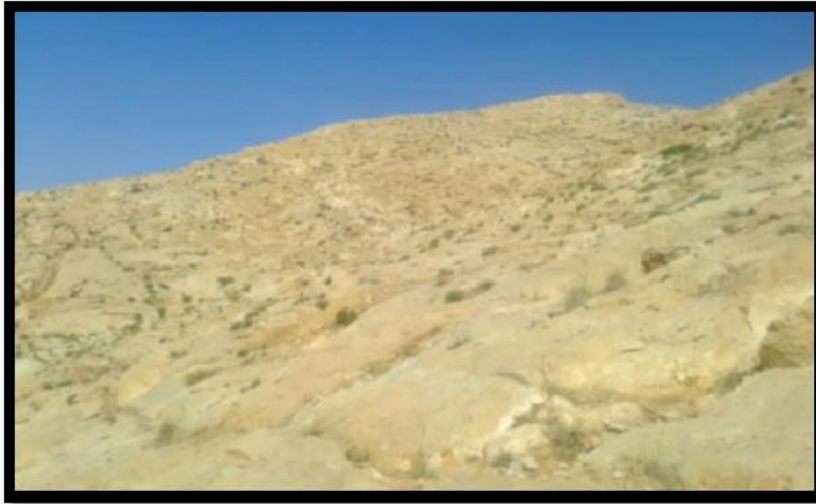
الصورة(6): منحدر منطقة هريرة (السفيرة الأوسط).

أما سفح منطقة هريرة فقد راوح انحداره بين (10-20) درجة. وزاد على (25) في قطاعه الصخري الأعلى. الصورة(6). وبالنسبة إلى جهة السفوح، فتقع مباشرة في مواجهة العواصف المطيرة القادمة من الجنوب الغربي، والغرب.

7- تخفيف حدة انحدار سفح هريرة بإنشاء مدرجات أو مصاطب، إذ يستحيل إنشاء أي تدبير غير هندسي عليه، لقصره وشدة انحداره. وانعدام تربته.

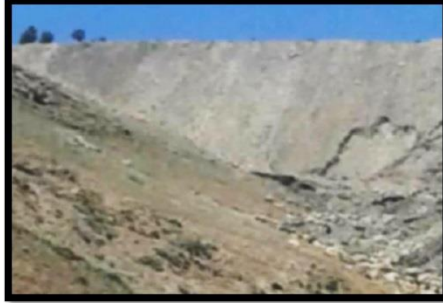
الصورة(9): الانهيارات عند أقدام منحدر المكب الغربي.

6- لوحظ عند أقدام منحدر المكب الغربي، حدوث انهيارات بسبب عملية النسف السفلي المائي المتكررة لأحداث السيول، ومنها سيل (2018/4/26)م. الصورة(9). وهي بذلك مؤشر واضح على كون المكب من أهم مصادر الحمولة السيلية، التي تتفرش في قاع المجرى الغربي، أكثر من نظيره الشرقيين.

بناء على الدراسة الحالية يتقدم الباحثان بالحلول الآتية لمشكلة السيول في المنطقة الجبلية: 1- إزالة المكب نهائيًا من موقعه الحالي، أمّا بناء جدران حماية -كما اقترح تقرير المحافظة- فلا يحول دون انهيارها تحت وطأة حركة موادها الهشة بفعل الجاذبية أولاً، وعمليات الحت المائي السفلي لقواعدها ثانيًا.

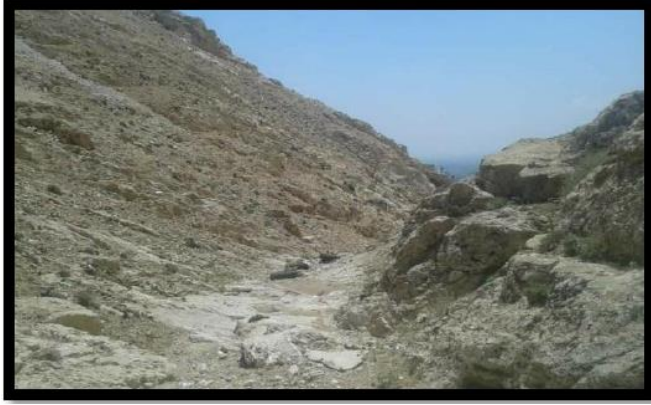
الصورة(12): ضيق الوادي وقاعه الصخري، قبيل قطاع الركب.

9- تقع منطقة التقاء المجاري الرئيسة الثلاثة على مقربة من منطقة الركب والسقطات الخطيرة، وتبعد نحو (300م) فقط عن مخرج الوادي، تمتد نحو (100م)، يكون المجرى الرئيس فيها لطيف الانحدار (3-5) درجات، الصورة(12)، وأكثر اتساعاً، يدل على ذلك مظاهر الحت الجانبي كالأكواع، ثم يبدأ بالضيق تدريجياً بالاتجاه نحو المخرج. قطاع الركب الأخطر. وهي أكثر المناطق أماناً مع أنها قصيرة.

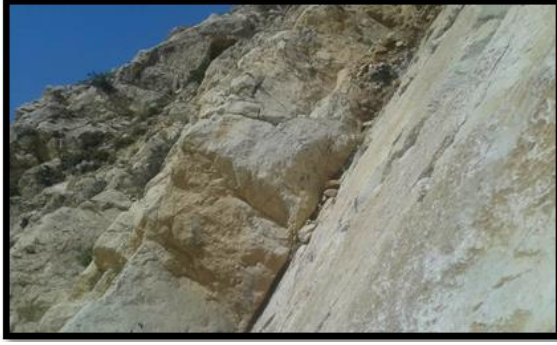
10- يبلغ طول قطاع الركب والسقطات نحو (200م). وهو سلسلة من الجروف الصخرية المتدرجة هبوطاً نحو الجرف الأخير، نتجت عن ميل الطبقات بشكل رأسي عند الجناح الجنوبي الشرقي لطية قاسيون، ممّا يعني أن عرض كل ركبة يمثل ثخانة الطبقة الصخرية، يراوح ارتفاعها بين (0.5-8) أمتار. يفصل بينها مسافات قصيرة، شبه مستوية. كما يقع أسفل كل جرف حفرة مليئة بالرمال والحصى. تتحدر سطوح بعضها بزوايا بين (35-70) درجة، فتكون بمنزلة مسارع ومساقط، تعمل على زيادة سرعة المياه الجارية، ومن ثمّ ترفع من قدرتها على الحت والنقل والتدمير. الصور (13-14-15-16).

الصورة(13): قطاع الركب فوق جدار الجرف مباشرة.

الصورة(14): تعاقب سقطات وركب جرفية صخرية، ناظرًا نحو القطاع الأعلى.

الصورة(15): أكبر جرف في قطاع السقطات (8)م.

الصورة(16): مقطع جانبي لانحدار الجرف الرئيس (8 أمتار وسط قطاع السقطات.

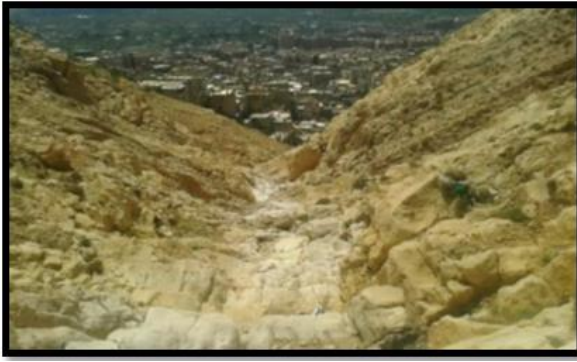
الصورة(17): الوادي الخانقي، متجهًا نحو حي ركن الدين.

11- يصبح الوادي أكثر ضيقاً كلما اتجه نحو العاصمة (7-10)أمتار. ويتخذ شكل حرف v، مع قاع صخري، ضيق، منبسط قبيل وصوله إلى منطقة الركب. الصورة(17).

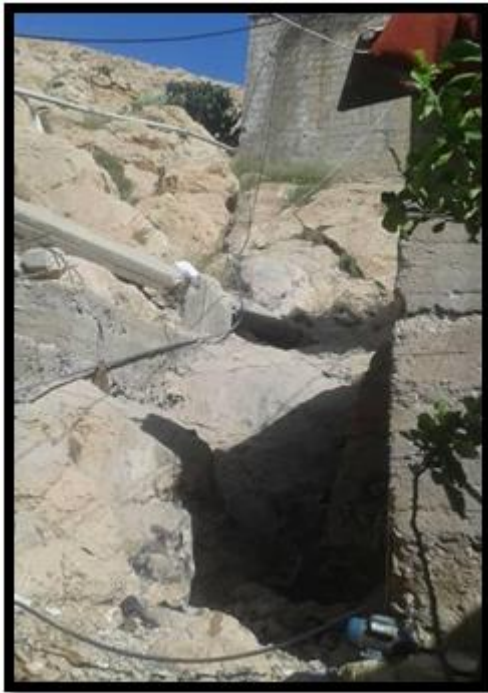
يخدد السفح أربعة مسيلات ضحلة وقصيرة، يبدأ أكثرها أهمية من منتصف السفح، ويتجه نحو المنازل بانحدار راوح بين (10) درجات في عاليته، و(3) في سافلته، الصورة(22). يضيق بالاتجاه ذاته من (150) سم، إلى (80)سم، يبلغ طوله نحو (175)م، يتخلله بعض نقاط انقطاع الانحدار، كالجرف الصخري في قطاعه الأعلى، الذي يبلغ ارتفاعه نحو (2)م، ينتهي بمقطع عرضي صندوقي، لا يزيد عمقه على (90)سم، صور رقم. (23). ويتصل بالحي السكني بمنحدر صخري مركب من أقسام شديدة الانحدار بين (30-60) درجة، ولمسافة نحو (10) أمتار. الصورة(24).

الصورة(24): الجرف الصخري لنهاية مسيل هريرة مع بداية السكن العشوائي.
