## سبل (2018/4/26 م) في منطقة السفيرة من حي ركن الدين أسبابه، نتائج، وسبل مواجهته (1)

## **Flood of (26/4/2018) in the Area of Al-Sfeereh, Rukn El Deen Neighborhood: Causes, Results, and Confrontation Ways(1)**

The area of the Al – Sfeereh (Rukn El Deen Neighborhood) suffered from a flood disaster on (26/4/2018).

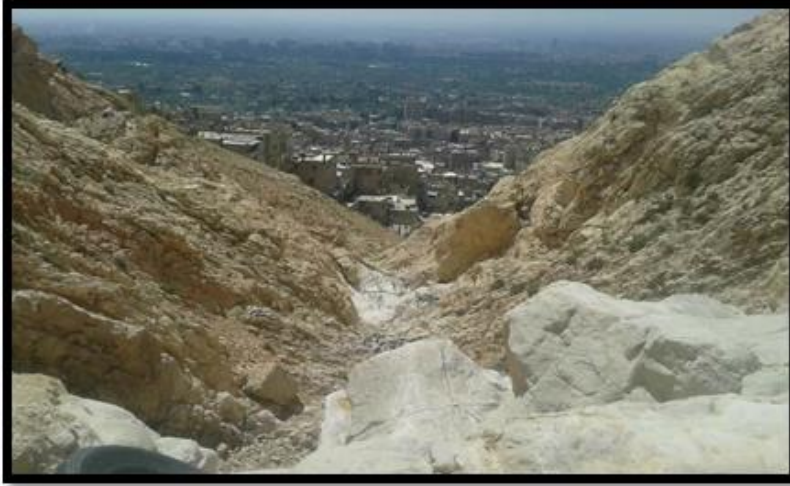
الصورة(5): شدة انحدار قطاع الركب.

بلغ الانحدار العام للمنطقة الجبلية الطبيعية وفق معادلة (Young: 1972, P: 173) نحو (11,6) درجة مئوية، وللمنطقة الحضرية (9,6) درجة مئوية، إلا أن التحري الميداني، والقياس المباشر، أكد وجود أربع مناطق متباينة في انحدارها من حوض وادي السفيرة، هي على التوالي: من الأعلى نحو نهاية الوادي: سفوح المكب (30-35) درجة، وانحدار المجريين السيليين الرئيسين (2-5) درجات قبيل نقطة الترافد، وقطاع الجروف بين (35-70) درجة. وأخيراً، الجرف الصخري الذي تنتهي إليه السيول باتجاه الحي، وانحداره بين (60-80) درجة. ويعدّ الجزء الأخير من أخطر مواقع الوادي، فكلما اشتد الانحدار انخفضت الطاقة التسريبيه infiltration capacity، وتسارعت المياه الجارية بفعل الجاذبية الأرضية (6: P: 2010. ISBN)، وبذلك تقوم السيول بالعمليات الجيومورفولوجية من حت ونقل بقوة، محتفظة بمعظم كمية الهطل، ومع تزودها بحمولة حجرية وحصوية ورملية ترتفع قدرتها على التدمير. صورتان (4-5).

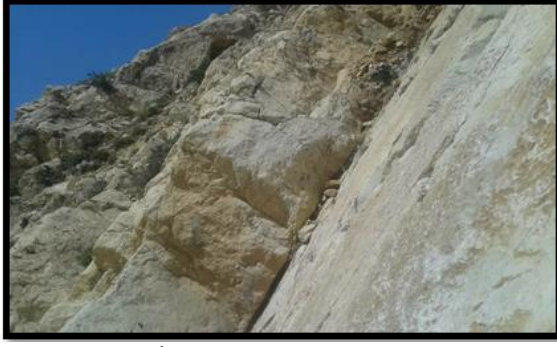
10- يبلغ طول قطاع الركب والسقطات نحو (200م). وهو سلسلة من الجروف الصخرية المتدرجة هبوطاً نحو الجرف الأخير، نتجت عن ميل الطبقات بشكل رأسي عند الجناح الجنوبي الشرقي لطية قاسيون، ممّا يعني أن عرض كل ركبة يمثل ثخانة الطبقة الصخرية، يراوح ارتفاعها بين (0.5-8) أمتار. يفصل بينها مسافات قصيرة، شبه مستوية. كما يقع أسفل كل جرف حفرة مليئة بالرمال والحصى. تتحدر سطوح بعضها بزوايا بين (35-70) درجة، فتكون بمنزلة مسارع ومساقط، تعمل على زيادة سرعة المياه الجارية، ومن ثمّ ترفع من قدرتها على الحت والنقل والتدمير. الصور (13-14-15-16).

الصورة(16): مقطع جانبي لانحدار الجرف الرئيس (8 أمتار وسط قطاع السقطات.

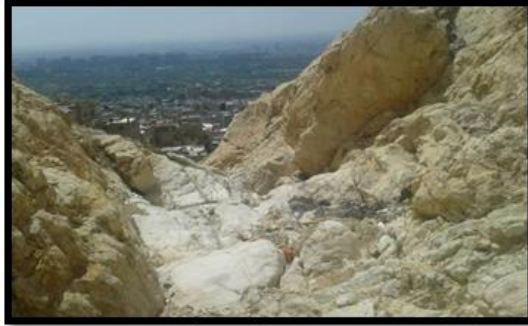
الصورة (29): موقع (2) مقترح لبناء الحاجز، عند بداية تضيق الوادي، وقبيل منطقة الركب.

2- بناء حاجز اسمنتي في موضع قبيل منطقة الرُكب، ويمكن اقتراح موقعين هما الأنسب، الأول: بعد منطقة التقاء المجاري السيلية الرئيسية، حيث يقل انحدار المجري عن (3) درجات، الصورة (28). والثاني بعده بمسافة نحو (40) متراً، حيث يتخذ الوادي شكلاً خانقياً قبيل منطقة السقطات، وفيه يستفاد من ميل الطبقات الرأسية، التي تمثل جدراناً صخرية طبيعية تدعم الحاجز، كما يوفر ضيق القطاع العرضي، المواد والجهد والوقت. الصورة (29).
