سيل (2018/4/26 م) في منطقة السفيرة من حي ركن الدين أسبابه، نتائجه، وسبل مواجهته (2)

د. غزوان سلوم *
د. خنساء ملحم *

Flood of (26/4/2018) in the Area of Al–Sfeereh, Rukn El Deen Neighborhood: Causes, Results, and Confrontation Ways(2)

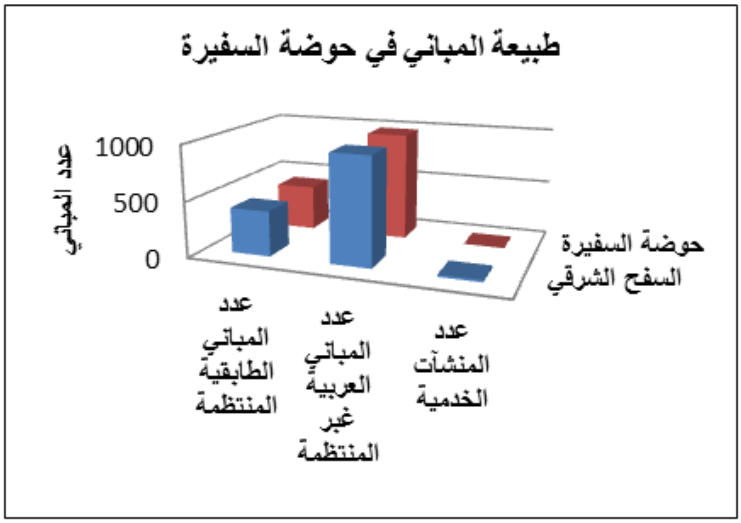
لا تختلف طريقة البناء في هذه الأبنية عن مثيلاتها في الكتل السكنية المنظمة في حي ركن الدين، إذ تستخدم طريقة البناء بالهياكل الإسمنتية، ويترك أغلبها دون إكساء خارجي، وبعضها يستخدم مواد رخيصة في التشطيبات، بأشكال مختلفة من البناء، يغلب عليها النمط الريفي المرتفع عن الأرض بواسطة السلالم، كنوع من **التأقلم والتكيف مع خطر السيول** من جهة، ومن جهة أخرى وسيلة لتسهيل الوصول إليها بسبب شدة ارتفاع وانحدار المنطقة، انظر الصورة (8–9).

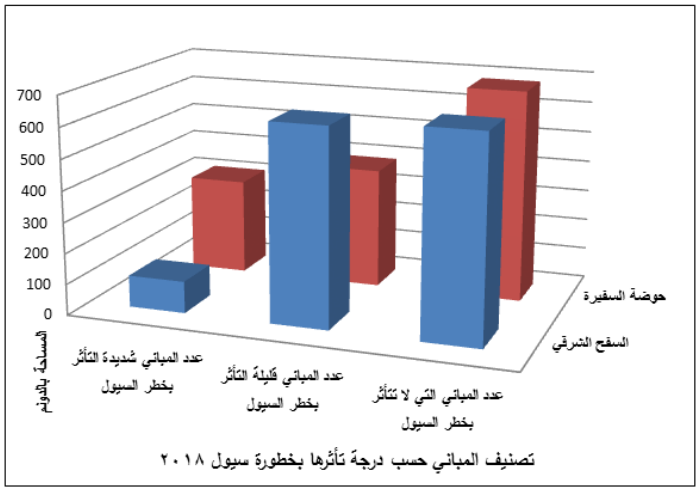
بناءً على المسح الميداني للأبنية السكنية في الشوارع الثلاثة الرئيسة، وتفرعاتها، وتحليل الصورة الفضائية ذات قدرة التمييز العالية (60)سم، أُحصِيَ عدد الأبنية، وصُنِّفَت حسب مستوى تعرضها لخطر السيول، الشكل(17) والملحق(2)، على النحو الآتي:

1. مبانٍ شديدة التأثر بخطر السيول وعددها (415مبنى) من إجمالي عدد المباني في المنطقة (2780مبنى)، ونسبتها (14.9%) تنتشر على طول امتداد مجرى حوض السفيرة الغربي والأوسط والشرقي، ومكان التقائهما في حي وانلي وانتهائهما في شارع أسد الدين. والأبنية المطلة على المسيلين القصيرين الشمالي والشرقي في منطقة السفح الشرقي.

2. مبانٍ أقل تأثرًا بخطر السيول: وعددها (1026مبنى) من إجمالي عدد المباني في المنطقة، ونسبتها (36.9%)؛ وهي الأبنية التي تمتد بين المجاري الثلاثة خلف الأبنية المطلة بشكل مباشر على المجاري الرئيسة الثلاثة، بحيث يرتفع عددها في منطقة ما قبل التقائهم المجاري الثلاثة (حي وانلي) وينخفض في منطقة ما بعد التقائهم نظرًا لاتساع الطرقات وانخفاض درجة الانحدار.

3. مبانٍ آمنة لا تتأثر بخطر السيول عددها (1339)مبنى، من إجمالي عدد المباني في المنطقة، ونسبتها (48.2%)؛ وهذه الأبنية بعيدة عن مرور المجاري الرئيسة الثلاثة، تمتد إلى اليسار وعلى طول امتداد المجرى الغربي حتى أوتستراد ركن لدين، وعلى اليمين من مجرى التقائها المجاري الثلاثة، كما تنتشر نسبة محدودة من الأبنية بين المجرى الأوسط والشرقي.

الشكل(17): تصنيف الأبنية التي تعرضت لخطر السيول.
