سبل (2018/4/26 م) في منطقة السفيرة من حي ركن الدين أسبابه، نتائجه، وسبل مواجهته (2)

- د. غزوان سلوم*
د. خنساء ملحم*

Flood of (26/4/2018) in the Area of Al-Sfeereh, Rukn El Deen Neighborhood: Causes, Results, and Confrontation Ways(2)

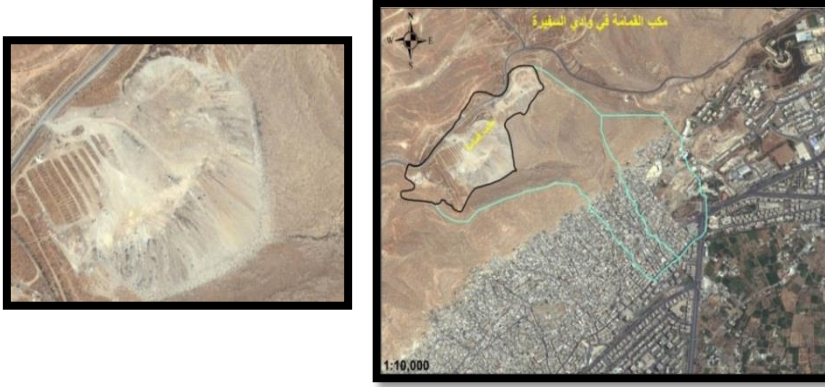
الشكل(11): فضائية لمكب قاسيون

2. مكب قاسيون للقمامة: Landfill يشغل مساحة قدرها (277.2 دونماً) من إجمالي مساحة المنطقة الدراسة. الشكل (11). يعود لعام (2012)م، بسبب توتر الأوضاع الأمنية والحرب في تلك المنطقة، إلى البحث عن البديل، فكان الاعتماد على مكب النفايات في جبل قاسيون، المكان الأنسب من وجهة نظر المحافظة- وتثقل القمامة عبر سيارات وممرات محيطة خاصة به. لكن مع عودة مكب نجها للخدمة عام (2014)م، أصبح الاعتماد عليه فقط ليلاً، وعلى المكب المذكور نهائياً. إلا أن نقل الردميات منه إلى الأزقة ما زال مستمرًا، صورة (3) شكل (12).

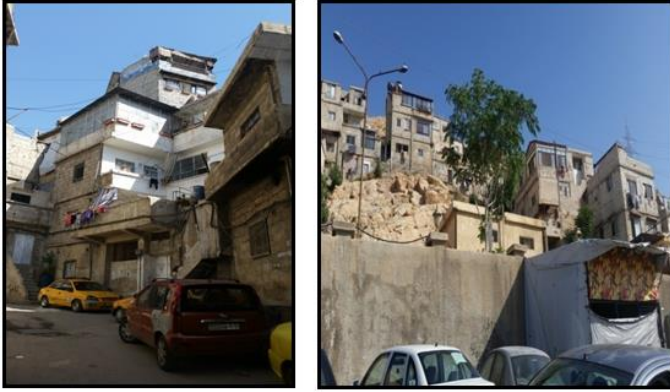
الصورتان (4-5)

وحيالاً تمثل غالبية الوحدات السكنية فيه. إذ إن هذا التصميم يتلاءم مع طبيعة الم منطقة الجبلية الشديدة الانحدار ذات المساحات المحدودة، ويقتصر دور المالك على أعمال الإشراف والتوجيه، أو شراء المواد الخام وتأجير العمالة اللازمة للبناء. وفي أغلب الأحيان اعتمد السكان في تمويل عمليات البناء على مواردهم الخاصة إذ يتم في المرحلة الأولى بناء دور تصلح للسكن وينتقل إليه هو والأسرة للمعيشة، وعند توافر الإمكانيات يتم الامتداد والتوسع الرأسي بطابق ثانٍ ليقوم بتأجيره أو بيعه... وهكذا. الصورتان(4-5).

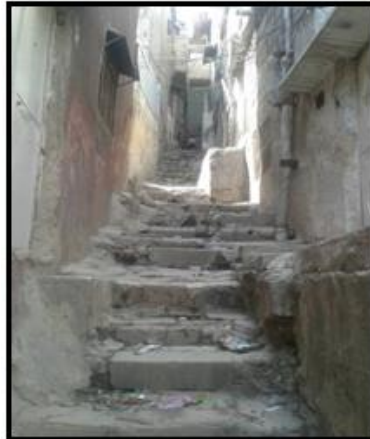
إن أغلب مباني منطقة الدراسة تكون بارتفاع طابق أو اثنين، وبعضها يصل إلى ثلاثة وأربعة طوابق، ولكن يندر أن يتجاوز مبنى هذا الارتفاع، الأمر الذي يعني أن الطوابق فوق الأول كانت في مأمن من خطر السيل، ولا تأخذ المباني توزيعاً محددًا أو منتظمًا، وإنما تمتد وفق شكل المجرى وأكواعه القديمة، وعلى طول امتداد أطرافه (السفيرة الغربي) الصورة (7)، أو في حالة الانحدار الشديد والمجاري قصيرة فإن البيوت ترتصف على جوانب الأدراج الحجرية انظر الصورة (6) التي تعدُّ الطرق الرئيسة التي تصل فيما بينها (المجاري العليا لوادي السفيرة الأوسط والشرقي).

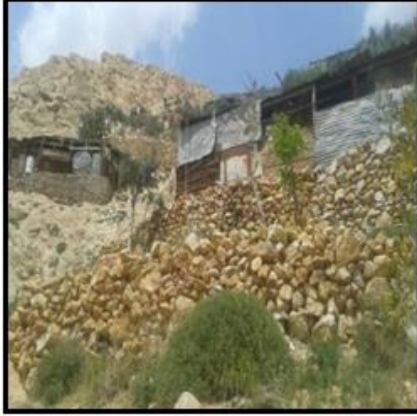
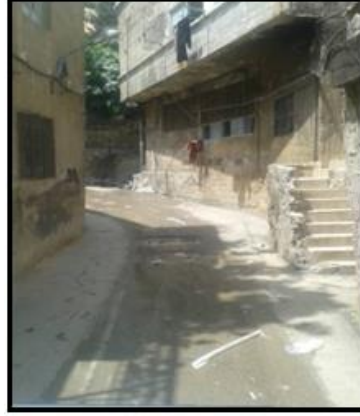
لا تختلف طريقة البناء في هذه الأبنية عن مثيلاتها في الكتل السكنية المنظمة في حي ركن الدين، إذ تستخدم طريقة البناء بالهياكل الإسمنتية، ويترك أغلبها دون إكساء خارجي، وبعضها يستخدم مواد رخيصة في التشطيبات، بأشكال مختلفة من البناء، يغلب عليها النمط الريفي المرتفع عن الأرض بواسطة السلالم، كنوع من **التأقلم والتكيف مع خطر السيول** من جهة، ومن جهة أخرى وسيلة لتسهيل الوصول إليها بسبب شدة ارتفاع وانحدار المنطقة، انظر الصورة (8-9).

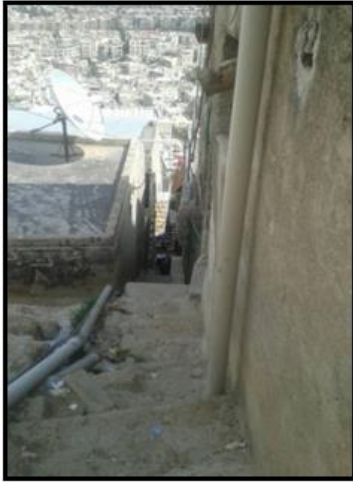
الصورة (13)

- تتمتع نسبة جيدة منها بإطلالة بانورامية جميلة على مدينة دمشق، وبتهووية جيدة، وبسهولة وصول الشمس إليها، الصورة (12). بينما بعضها الآخر، وهي النسبة القليلة تفتقر إلى الإضاءة الجيدة والتهوية الصحيحة، الصورة (13)، نظراً للتلاصق والتجاور الكبير بين المساكن والمباني إذ يحيط بالمبنى الواحد مبانٍ من ثلاث جهات؛ ممّا يجعل دخول أشعة الشمس، والتهوية الطبيعية أمراً صعباً جداً. ومن ثمّ فإنّ التخلص من رطوبة السيول، أمر يحتاج إلى مدة زمنية طويلة، إذا لم يعالج بشكل مباشر، وخاصة في الأقبية والبيوت التي هي على تماس مع السيول.
